# Lote 4 - Rota: Contorno

**FRATAR**  
ENGENHARIA CONSULTIVA

| Diagnóstico da Calçada | Qualidade do Serviço | |
| Endereço: Av.Contorno, 5384 | 58 | C |

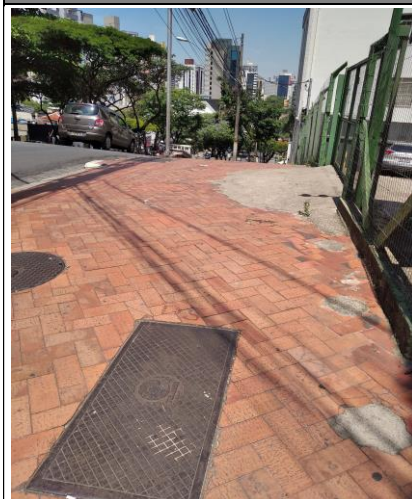
## Foto Geral

| ID | Itens Avaliados | Respostas | Nota |
|---|---|---|---|
| P_2 | Qual a largura livre do Passeio ? | Acima de 1.50 m | 10 |
| P_3 | Tipo de revestimento da calçada ? | Outro | 0 |
| P_4 | Existência de Buracos ? | Poucos | 5 |
| P_5 | Condições Gerais do Piso e meio-fio da calçada ? | Ótimo(a) | 10 |
| P_6 | Presença de desníveis ? | Médio | 3 |
| P_7 | Tem rebaixamento de calçada para Pedestre ? | Não, mas deveria ter. | 0 |
| P_11 | O Passeio está no padrão da SMPU ? | Não | 0 |
