# Lote 1 - Rota: Padre Pedro Pinto

**FRATAR**  
ENGENHARIA CONSULTIVA

| Diagnóstico da Calçada | Qualidade do Serviço | |
|---|---|---|
| Endereço: Rua Padre Pedro Pinto, 6374 | 72 | B |
| Num. Lote CTM: 190522700315 | | |

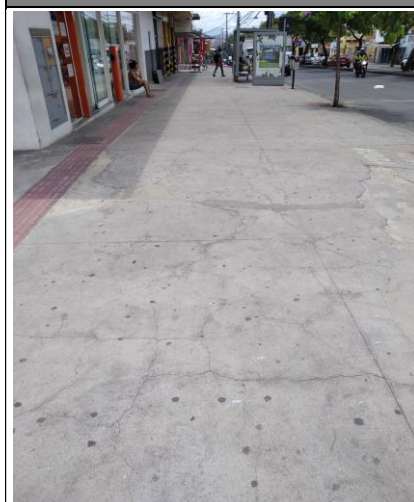
## Foto Geral

| ID | Itens Avaliados | Respostas | Nota |
|---|---|---|---|
| P_4 | Existência de Buracos ? | Poucos | 5 |
| P_7 | Tem rebaixamento de calçada para Pedestre ? | Sim | 7 |
| P_11 | O Passeio está no padrão da SMPU ? | Não | 0 |
| P_16 | Classificação geral da calçada pelo pesquisador. | Ótimo(a) | 10 |

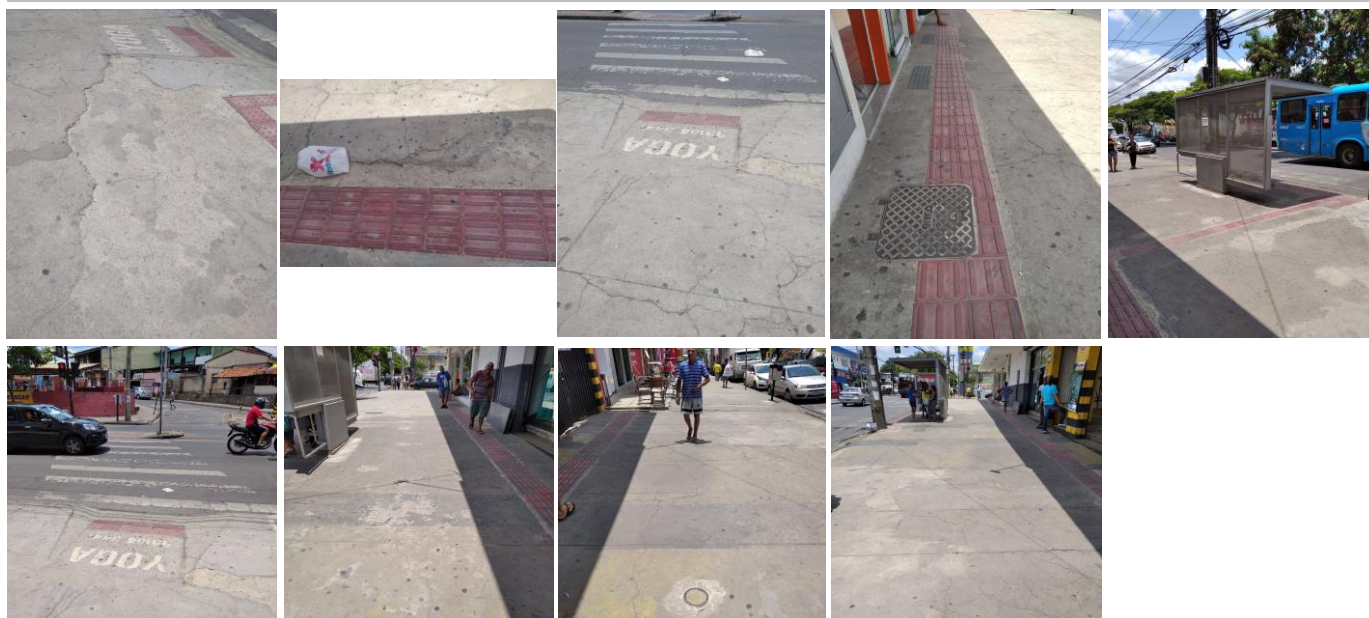
## Fotos Complementares - Detalhes do Passeio

| ID | Itens Avaliados | Respostas | Nota |
|---|---|---|---|
| P_7_1_2 | Se for do Tipo 1, O rebaixo tem abas conforme a norma ? | Não | -1 |
| P_7_3 | O rebaixo possui piso tátil ? | Tem só piso de alerta | -1 |
| P_7_3_1 | O piso tátil de alerta e direcional do rebaixo está conforme a norma ? | Não | -1 |
| P_8_1 | O piso tátil está no eixo da faixa livre ? | Não | 0 |
