# Lote 4 - Rota: Raja Gabágia

**FRATAR**  
ENGENHARIA CONSULTIVA

| Diagnóstico da Calçada | Qualidade do Serviço | |
| Endereço: Av. Álvares Cabral, 1803 | 65 | C |

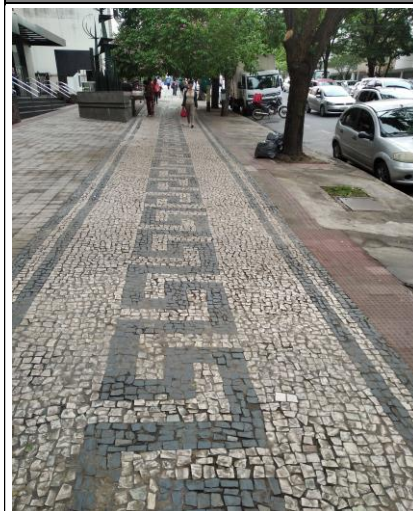
## Foto Geral

| ID | Itens Avaliados | Respostas | Nota |
|---|---|---|---|
| P_4 | Existência de Buracos ? | Poucos | 5 |
| P_5 | Condições Gerais do Piso e meio-fio da calçada ? | Regular | 5 |
| P_6 | Presença de desníveis ? | Leve | 7 |
| P_16 | Classificação geral da calçada pelo pesquisador. | Regular | 5 |

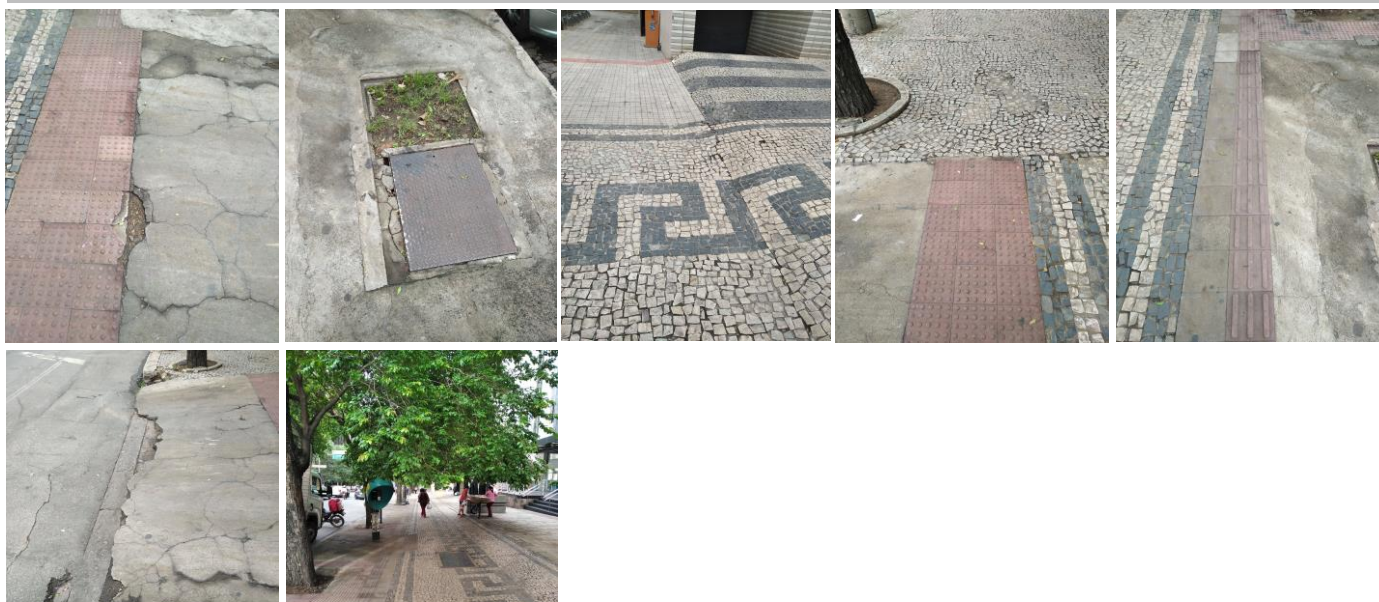
## Fotos Complementares - Detalhes do Passeio

| ID | Itens Avaliados | Respostas | Nota |
|---|---|---|---|
| P_3 | Tipo de revestimento da calçada ? | Pedra Portuguesa | 8 |
| P_9 | A calçada Possui Rebaixamento de Veículos correto ? | Não | 0 |
| P_11 | O Passeio está no padrão da SMPU ? | Não | 0 |
