# Lote 1 - Rota: Padre Pedro Pinto

**FRATAR**  
ENGENHARIA CONSULTIVA

| Diagnóstico da Calçada | Qualidade do Serviço | |
| Endereço: Rua Padre Pedro Pinto, 1310 | 67 | C |

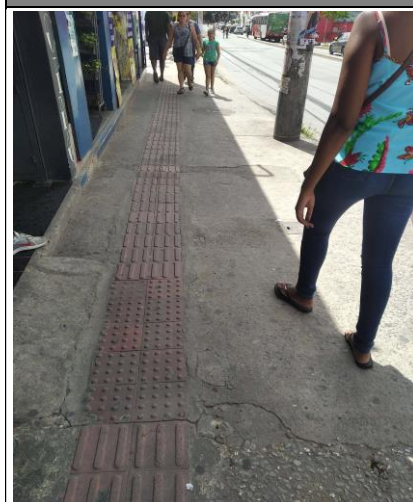
Foto Geral

| ID | Itens Avaliados | Respostas | Nota |
|---|---|---|---|
| P_5 | Condições Gerais do Piso e meio-fio da calçada ? | Regular | 5 |
| P_6 | Presença de desníveis ? | Leve | 7 |
| P_16 | Classificação geral da calçada pelo pesquisador. | Regular | 5 |

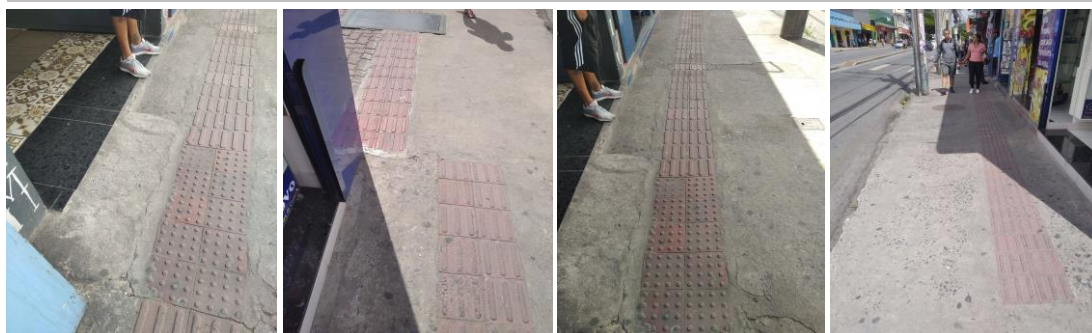
Fotos Complementares - Detalhes do Passeio

| ID | Itens Avaliados | Respostas | Nota |
|---|---|---|---|
| P_8_1 | O piso tátil está no eixo da faixa livre ? | Não | 0 |
| P_8_2 | Se tem uma leve mudança de direção está conforme a norma ? | Não | 0 |
