# Lote 5 - Rota: Sul

**FRATAR**  
ENGENHARIA CONSULTIVA

| Diagnóstico da Calçada | Qualidade do Serviço | |
| Endereço: Praça da Liberdade, 1508 | 77 | B |

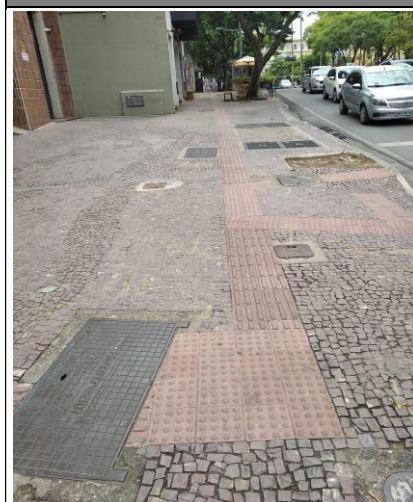
## Foto Geral

| ID | Itens Avaliados | Respostas | Nota |
|---|---|---|---|
| P_5 | Condições Gerais do Piso e meio-fio da calçada ? | Regular | 5 |
| P_16 | Classificação geral da calçada pelo pesquisador. | Regular | 5 |

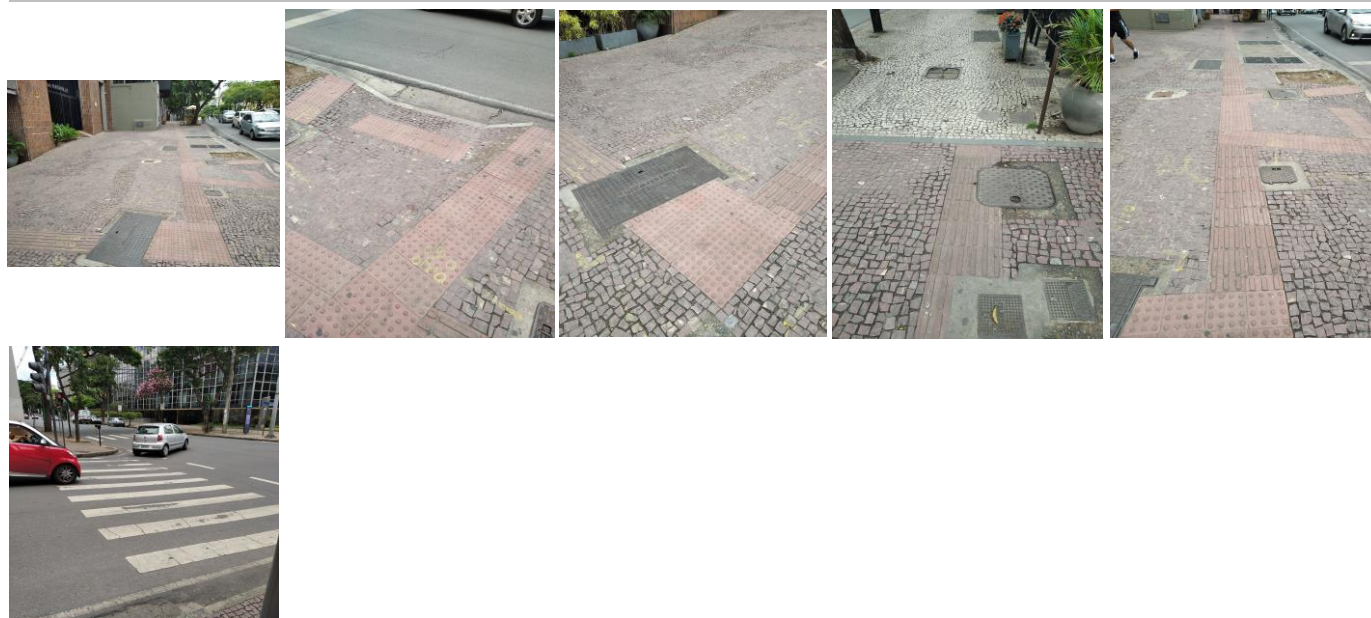
## Fotos Complementares - Detalhes do Passeio

| ID | Itens Avaliados | Respostas | Nota |
|---|---|---|---|
| P_13_2 | | faixa de pedestres e rebaixo não estão alinhados | 0 |
