# Lote 1 - Rota: Padre Pedro Pinto

**FRATAR**  
ENGENHARIA CONSULTIVA

| Diagnóstico da Calçada | Qualidade do Serviço | |
| Endereço: Rua Padre Pedro Pinto, s/nº | 44 | D |

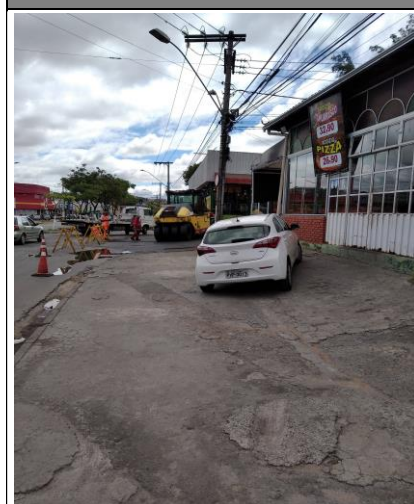
Foto Geral

| ID | Itens Avaliados | Respostas | Nota |
|---|---|---|---|
| P_4 | Existência de Buracos ? | Poucos | 5 |
| P_5 | Condições Gerais do Piso e meio-fio da calçada ? | Regular | 5 |
| P_6 | Presença de desníveis ? | Leve | 7 |
| P_12 | A testada possui prática de estacionamento sobre o passeio ? | Sim | 0 |
| P_16 | Classificação geral da calçada pelo pesquisador. | Ruim | 0 |

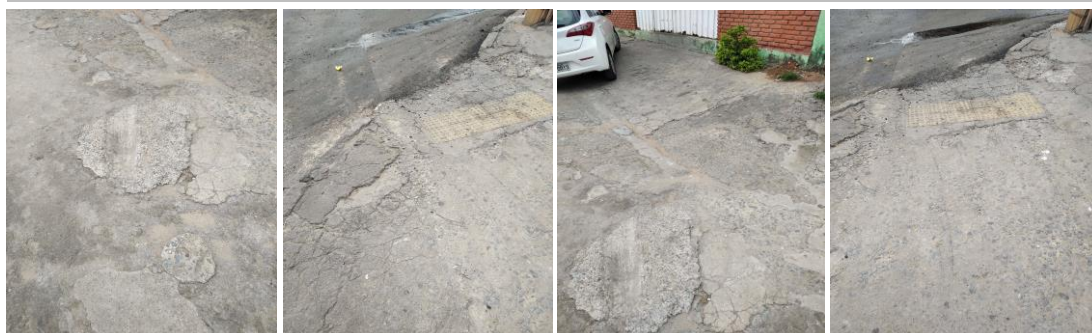
Fotos Complementares - Detalhes do Passeio

| ID | Itens Avaliados | Respostas | Nota |
|---|---|---|---|
| P_7_1_2 | Se for do Tipo 1, O rebaixo tem abas conforme a norma ? | Não | -1 |
| P_7_3 | O rebaixo possui piso tátil ? | Tem só piso de alerta | -1 |
| P_7_3_1 | O piso tátil de alerta e direcional do rebaixo está conforme a norma ? | Não | -1 |
