# Lote 1 - Rota: Noroeste

| Diagnóstico da Calçada | Qualidade do Serviço | |
| Endereço: Av. Brigadeiro Eduardo Gomes, 1903 | 60 | C |
| Data do Registro: 26/11/2019 16:33:52 | | |

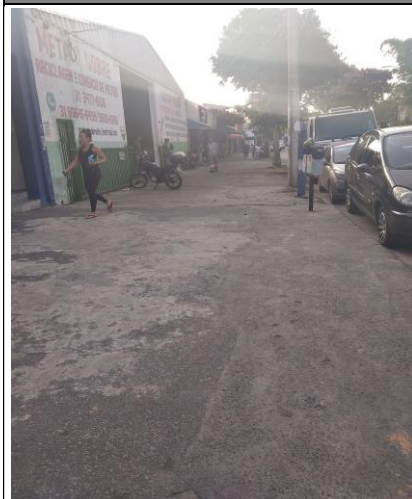
## Foto Geral

| ID | Itens Avaliados | Respostas | Nota |
|---|---|---|---|
| P_4 | Existência de Buracos ? | Poucos | 5 |
| P_5 | Condições Gerais do Piso e meio-fio da calçada ? | Péssimo | 0 |
| P_11 | O Passeio está no padrão da SMPU ? | Não | 0 |
