# Lote 5 - Rota: Sul

| Diagnóstico da Calçada | Qualidade do Serviço | |
| Endereço: Av. João Pinheiro, 581 | 60 | C |
| Num. Lote CTM: 10190400210 | | |

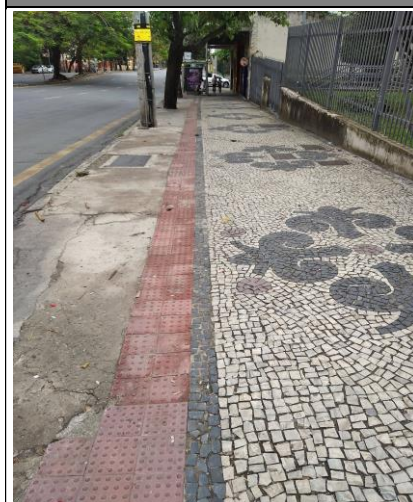
## Foto Geral

| ID | Itens Avaliados | Respostas | Nota |
|---|---|---|---|
| P_16 | Classificação geral da calçada pelo pesquisador. | Regular | 5 |

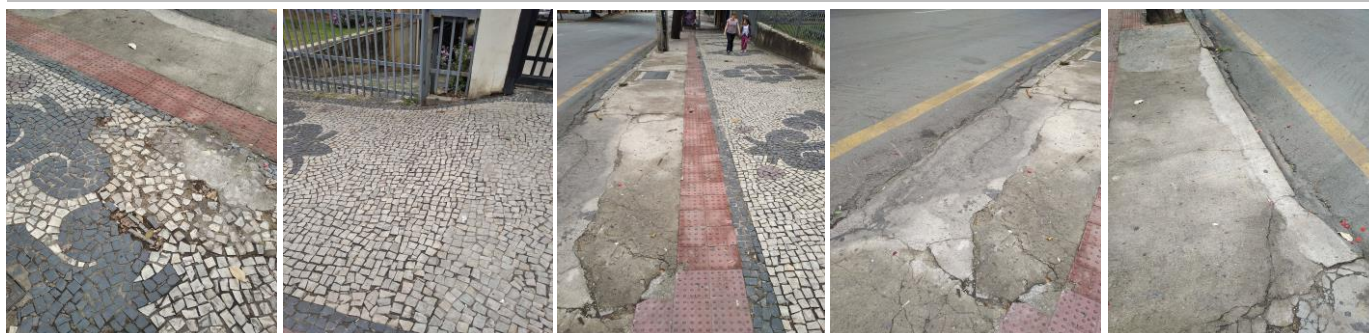
## Fotos Complementares - Detalhes do Passeio

| ID | Itens Avaliados | Respostas | Nota |
|---|---|---|---|
| P_4 | Existência de Buracos ? | Poucos | 10 |
| P_5 | Condições Gerais do Piso e meio-fio da calçada ? | Regular | 10 |
| P_6 | Presença de desníveis ? | Leve | 10 |
