# Lote 1 - Rota: Padre Pedro Pinto

**FRATAR**  
ENGENHARIA CONSULTIVA

| Diagnóstico da Calçada | Qualidade do Serviço | |
| Endereço: Rua Padre Pedro Pinto, s/nº | 45 | D |

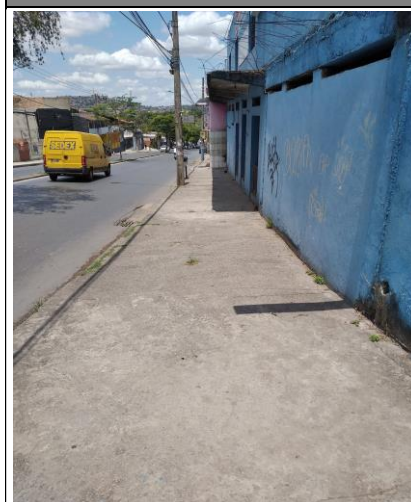
## Foto Geral

| ID | Itens Avaliados | Respostas | Nota |
|---|---|---|---|
| P_4 | Existência de Buracos ? | Poucos | 5 |
| P_5 | Condições Gerais do Piso e meio-fio da calçada ? | Regular | 5 |
| P_6 | Presença de desníveis ? | Severo | 0 |
| P_7 | Tem rebaixamento de calçada para Pedestre ? | Não, mas deveria ter. | 0 |
| P_16 | Classificação geral da calçada pelo pesquisador. | Regular | 5 |
