Lote 3 - Rota: Augusto de Lima

Diagnóstico da Calçada	Qualidade do Serviço	
Endereço: Av. Augusto de Lima, 1190 Data do Registro: 07/11/2019 10:53:04 Num. Lote CTM: 10362200130	67	C

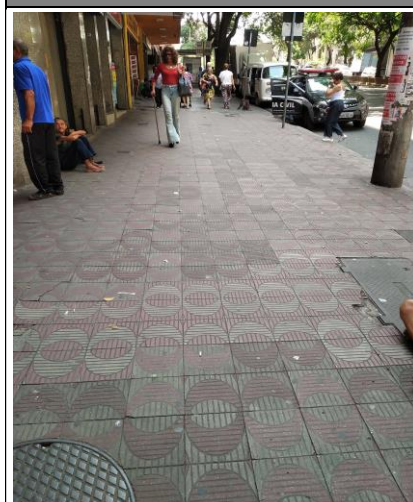
Foto Geral

ID	Itens Avaliados	Respostas	Nota
P_1	O Mobiliário urbano está dentro da faixa de serviço de 70 cm ?	Sim	-
P_2	Qual a largura livre do Passeio ?	Acima de 1.50 m	10
P_3	Tipo de revestimento da calçada ?	Ladrilho Hidráulico	10
P_4	Existência de Buracos ?	Poucos	5
P_5	Condições Gerais do Piso e meio-fio da calçada ?	Regular	5
P_6	Presença de desníveis ?	Nenhum	10
P_7	Tem rebaixamento de calçada para Pedestre ?	Sim	7
P_8	Possui piso tátil ao longo da Calçada ?	Não	-
P_9	A calçada Possui Rebaixamento de Veículos correto ?	N.A	0
P_10	Existência de altura livre menor que 2,10 m ?	Não	-
P_11	O Passeio está no padrão da SMPU ?	Não	0
P_12	A testada possui prática de estacionamento sobre o passeio ?	Não	10
P_13	Existe algum dispositivo de Drenagem sobre a calçada ?	Não	0
P_14	Existe PED em frente a testada ?	Não	-
P_15	Existe FTP em frente a testada ?	Sim	-
P_16	Classificação geral da calçada pelo pesquisador.	Ótimo(a)	10

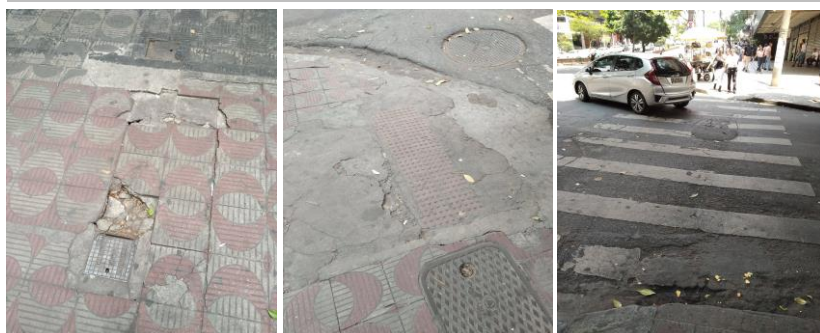
Fotos Complementares - Detalhes do Passeio

ID	Itens Avaliados	Respostas	Nota
P_7_1	Qual tipo do Rebaixo ?	Rebaixo Tipo 1 (trapézio)	0
P_7_1_1	Se for do Tipo 1, Passeio possui largura livre de 1,2 m ?	Sim	0
P_7_1_2	Se for do Tipo 1, O rebaixo tem abas conforme a norma ?	Não	-1
P_7_2	A rampa do rebaixo tem Inclinação da norma (8,33%) ?	Sim	0
P_7_3	O rebaixo possui piso tátil ?	Tem só piso de alerta	-1
P_7_3_1	O piso tátil de alerta e direcional do rebaixo está conforme a norma ?	Não	-1
P_8_1	O piso tátil está no eixo da faixa livre ?	0	0
P_8_2	Se tem uma leve mudança de direção está conforme a norma ?	0	0
P_8_3	Se tem mudança de direção de 90º ou maior está conforme a norma ?	0	0
P_8_4	Se tem mudança de direção de três faixas direcionais está conforme a norma ?	0	0
P_8_5	Se tem mudança de direção de quatro faixas direcionais está conforme a norma ?	0	0
P_8_6	Tem piso tátil em pontos de ônibus conforme a norma?	0	0
P_8_7	O piso tátil tem conexão com os lotes vizinhos?	0	0
