# Lote 1 - Rota: Carlos Luz

**FRATAR**  
ENGENHARIA CONSULTIVA

| Diagnóstico da Calçada | Qualidade do Serviço | |
| Endereço: Rua Conceição do Mato Dentro, 221 | 78 | B |

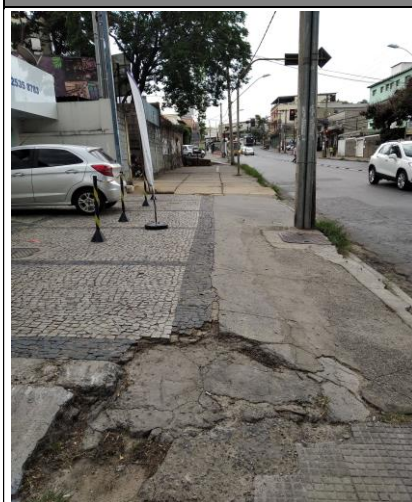
Foto Geral

| ID | Itens Avaliados | Respostas | Nota |
|---|---|---|---|
| P_4 | Existência de Buracos ? | Poucos | 5 |
| P_5 | Condições Gerais do Piso e meio-fio da calçada ? | Regular | 5 |
| P_11 | O Passeio está no padrão da SMPU ? | Não | 0 |
