# Lote 1 - Rota: Carlos Luz

**FRATAR**  
ENGENHARIA CONSULTIVA

| Diagnóstico da Calçada | Qualidade do Serviço | |
| Endereço: Rua Sena Madureira, 475 | 76 | B |

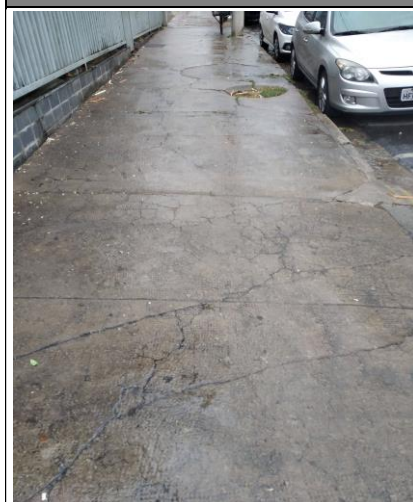
Foto Geral

| ID | Itens Avaliados | Respostas | Nota |
|---|---|---|---|
| P_2 | Qual a largura livre do Passeio ? | Entre 1.20 m e 1.50 m | 6 |
| P_3 | Tipo de revestimento da calçada ? | Concreto | 10 |
| P_4 | Existência de Buracos ? | Nenhum | 10 |
| P_5 | Condições Gerais do Piso e meio-fio da calçada ? | Ótimo(a) | 10 |
| P_6 | Presença de desníveis ? | Nenhum | 10 |
| P_9 | A calçada Possui Rebaixamento de Veículos correto ? | Não | 0 |
| P_11 | O Passeio está no padrão da SMPU ? | Não | 0 |
| P_13 | Existe algum dispositivo de Drenagem sobre a calçada ? | Não | 0 |
| P_16 | Classificação geral da calçada pelo pesquisador. | Ótimo(a) | 10 |
