# Lote 1 - Rota: Noroeste

**FRATAR**  
ENGENHARIA CONSULTIVA

| Diagnóstico da Calçada | Qualidade do Serviço | |
| Endereço: Av. Abílio Machado, s/nº | 65 | C |

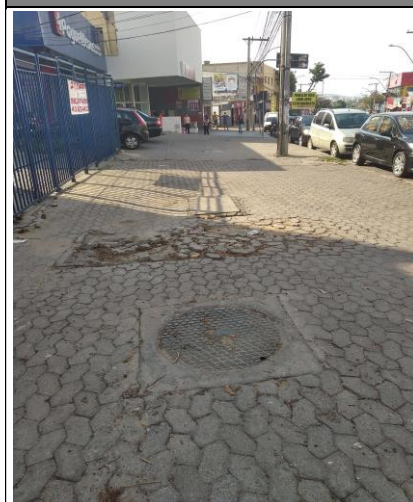
Foto Geral

| ID | Itens Avaliados | Respostas | Nota |
|---|---|---|---|
| P_4 | Existência de Buracos ? | Poucos | 5 |
| P_5 | Condições Gerais do Piso e meio-fio da calçada ? | Regular | 5 |
| P_16 | Classificação geral da calçada pelo pesquisador. | Regular | 5 |
