# Lote 5 - Rota: Afonso Pena

**FRATAR**  
ENGENHARIA CONSULTIVA

| Diagnóstico da Calçada | Qualidade do Serviço | |
| Endereço: Av. Afonso Pena, 262 | 75 | B |

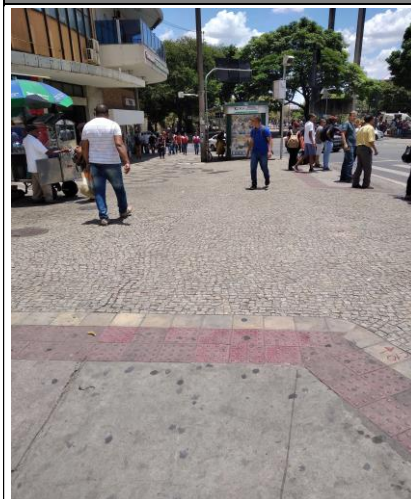
Foto Geral

| ID | Itens Avaliados | Respostas | Nota |
|---|---|---|---|
| P_16 | Classificação geral da calçada pelo pesquisador. | Ótimo(a) | 10 |
