# Lote 1 - Rota: Padre Pedro Pinto

**FRATAR**  
ENGENHARIA CONSULTIVA

| Diagnóstico da Calçada | Qualidade do Serviço | |
| Endereço: Rua Padre Pedro Pinto, 2901 | 65 | C |

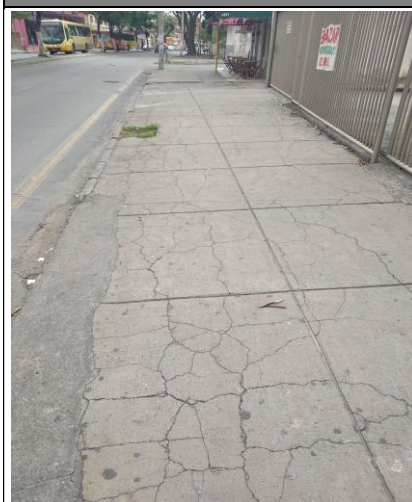
## Foto Geral

| ID | Itens Avaliados | Respostas | Nota |
|---|---|---|---|
| P_4 | Existência de Buracos ? | Poucos | 5 |
| P_5 | Condições Gerais do Piso e meio-fio da calçada ? | Regular | 5 |
| P_9 | A calçada Possui Rebaixamento de Veículos correto ? | Não | 0 |
| P_11 | O Passeio está no padrão da SMPU ? | Não | 0 |
| P_16 | Classificação geral da calçada pelo pesquisador. | Regular | 5 |
