# Lote 3 - Rota: Antônio Carlos II

**FRATAR**  
ENGENHARIA CONSULTIVA

| Diagnóstico da Calçada | Qualidade do Serviço | |
| Endereço: Av. Portugal, 955 | 55 | C |

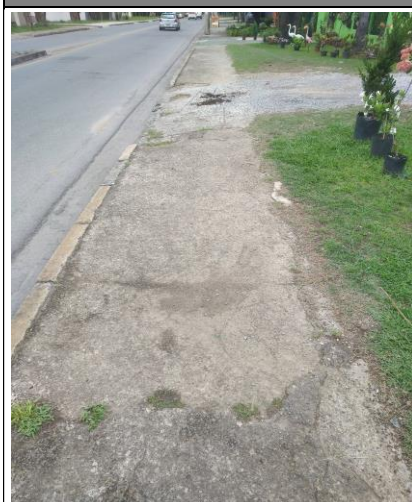
Foto Geral

| ID | Itens Avaliados | Respostas | Nota |
|---|---|---|---|
| P_4 | Existência de Buracos ? | Poucos | 5 |
| P_5 | Condições Gerais do Piso e meio-fio da calçada ? | Regular | 5 |
| P_9 | A calçada Possui Rebaixamento de Veículos correto ? | Não | 0 |
| P_11 | O Passeio está no padrão da SMPU ? | Não | 0 |
| P_16 | Classificação geral da calçada pelo pesquisador. | Regular | 5 |

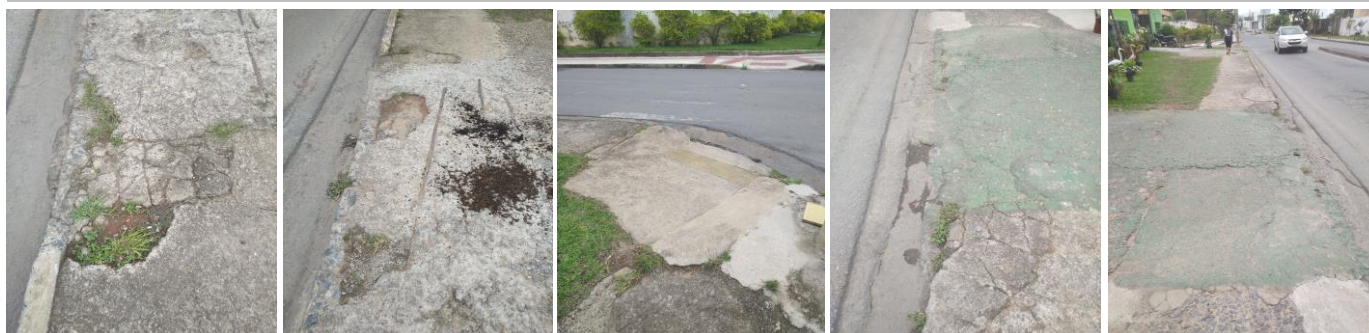
Fotos Complementares - Detalhes do Passeio

| ID | Itens Avaliados | Respostas | Nota |
|---|---|---|---|
| P_7_1 | Qual tipo do Rebaixo ? | Rebaixo Tipo 1 (trapézio) | 0 |
| P_7_1_1 | Se for do Tipo 1, Passeio possui largura livre de 1,2 m ? | Não | -3 |
| P_7_1_2 | Se for do Tipo 1, O rebaixo tem abas conforme a norma ? | Não | -1 |
| P_7_3 | O rebaixo possui piso tátil ? | Tem só piso de alerta | -1 |
| P_7_3_1 | O piso tátil de alerta e direcional do rebaixo está conforme a norma ? | Não | -1 |
