# Lote 4 - Rota: Contorno

| Diagnóstico da Calçada | Qualidade do Serviço | |
| Endereço: Av.Contorno, 9384 | 83 | B |
| Data do Registro: 28/10/2019 15:58:13 | | |

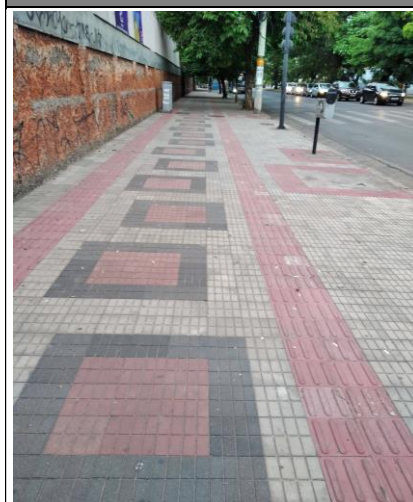
## Foto Geral

| ID | Itens Avaliados | Respostas | Nota |
|---|---|---|---|
| P_16 | Classificação geral da calçada pelo pesquisador. | Ótimo(a) | 10 |
