# Lote 3 - Rota: Antônio Carlos II

**FRATAR**  
ENGENHARIA CONSULTIVA

| Diagnóstico da Calçada | Qualidade do Serviço | |
| Endereço: Av. Portugal, 2267 | 70 | C |

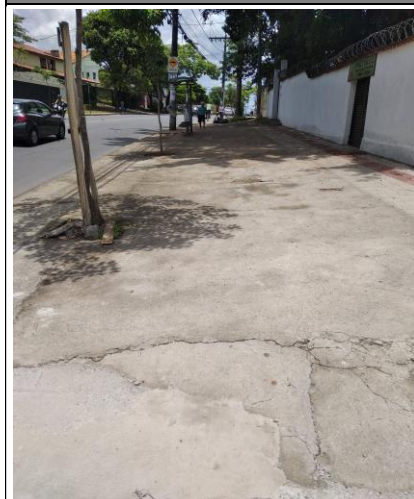
## Foto Geral

| ID | Itens Avaliados | Respostas | Nota |
|---|---|---|---|
| P_4 | Existência de Buracos ? | Poucos | 5 |
| P_9 | A calçada Possui Rebaixamento de Veículos correto ? | Não | 0 |
| P_11 | O Passeio está no padrão da SMPU ? | Não | 0 |
| P_16 | Classificação geral da calçada pelo pesquisador. | Regular | 5 |

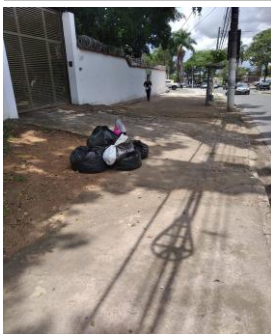
### Fotos Complementares - Detalhes do Passeio

| ID | Itens Avaliados | Respostas | Nota |
|---|---|---|---|
| P_8_1 | O piso tátil está no eixo da faixa livre ? | Não | 0 |
| P_8_6 | Tem piso tátil em pontos de ônibus conforme a norma? | Não | 0 |
| P_8_8 | O piso tátil está em boas condições aparentes? | Não | 0 |
