# Lote 1 - Rota: Noroeste

| Diagnóstico da Calçada | Qualidade do Serviço | |
| Endereço: Av. Brigadeiro Eduardo Gomes, 1080 | 65 | C |
| Num. Lote CTM: 130107100230 | | |

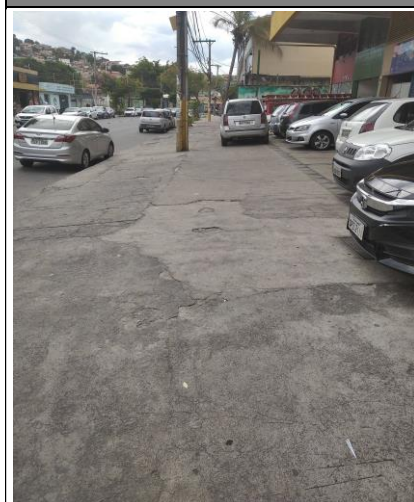
## Foto Geral

| ID | Itens Avaliados | Respostas | Nota |
|---|---|---|---|
| P_4 | Existência de Buracos ? | Poucos | 5 |
| P_5 | Condições Gerais do Piso e meio-fio da calçada ? | Regular | 5 |
| P_11 | O Passeio está no padrão da SMPU ? | Não | 0 |
| P_12 | A testada possui prática de estacionamento sobre o passeio ? | Sim | 0 |
