# Lote 1 - Rota: Noroeste

| Diagnóstico da Calçada | Qualidade do Serviço | |
| Endereço: Av. Brigadeiro Eduardo Gomes, 637 | 72 | B |
| Num. Lote CTM: 130102800285 | | |

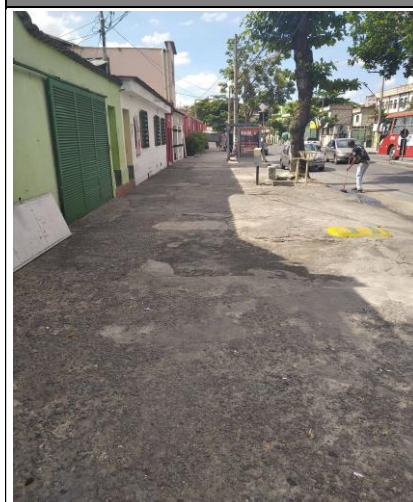
## Foto Geral

| ID | Itens Avaliados | Respostas | Nota |
|---|---|---|---|
| P_4 | Existência de Buracos ? | Poucos | 5 |
| P_5 | Condições Gerais do Piso e meio-fio da calçada ? | Regular | 5 |
| P_11 | O Passeio está no padrão da SMPU ? | Não | 0 |
| P_16 | Classificação geral da calçada pelo pesquisador. | Regular | 5 |

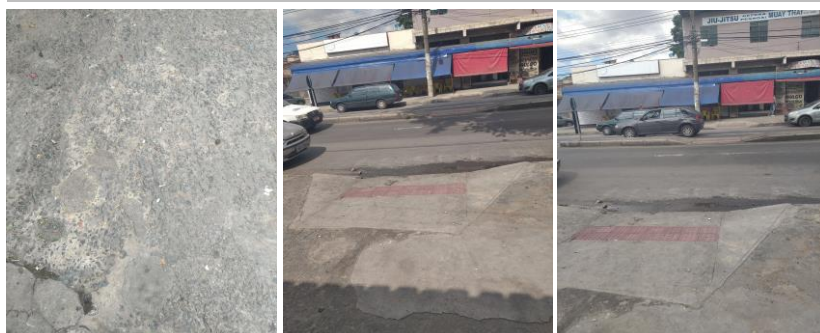
## Fotos Complementares - Detalhes do Passeio

| ID | Itens Avaliados | Respostas | Nota |
|---|---|---|---|
| P_7_1_2 | Se for do Tipo 1, O rebaixo tem abas conforme a norma ? | Não | -1 |
| P_7_3 | O rebaixo possui piso tátil ? | Tem só piso de alerta | -1 |
| P_7_3_1 | O piso tátil de alerta e direcional do rebaixo está conforme a norma ? | Não | -1 |
