# Lote 4 - Rota: Contorno

**FRATAR**  
ENGENHARIA CONSULTIVA

| Diagnóstico da Calçada | Qualidade do Serviço | |
| Endereço: Av.Contorno, 1831 | 54 | C |

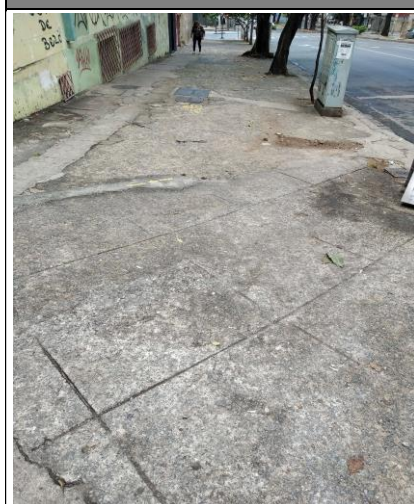
Foto Geral

| ID | Itens Avaliados | Respostas | Nota |
|---|---|---|---|
| P_5 | Condições Gerais do Piso e meio-fio da calçada ? | Péssimo | 0 |
| P_16 | Classificação geral da calçada pelo pesquisador. | Ruim | 0 |

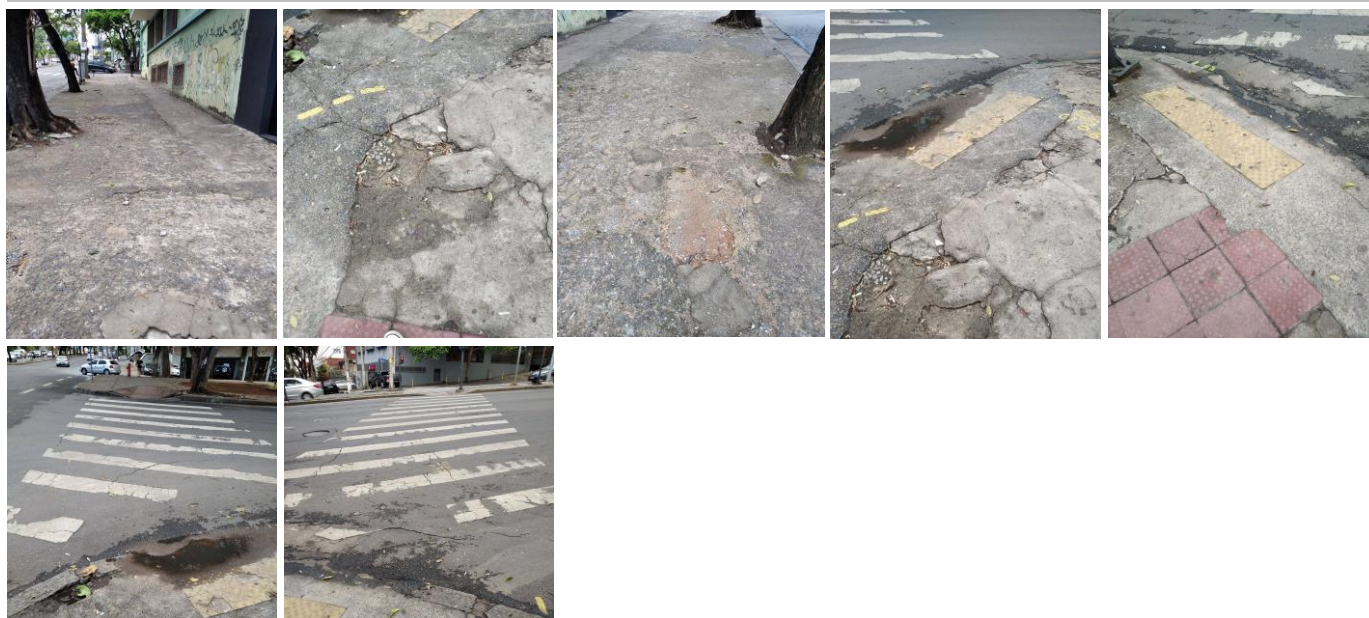
Fotos Complementares - Detalhes do Passeio

| ID | Itens Avaliados | Respostas | Nota |
|---|---|---|---|
| P_4 | Existência de Buracos ? | Poucos | 5 |
