# Lote 1 - Rota: Padre Pedro Pinto

| Diagnóstico da Calçada | Qualidade do Serviço | |
| Endereço: Rua Padre Pedro Pinto, 2871 | 43 | D |
| Num. Lote CTM: 210601400130 | | |

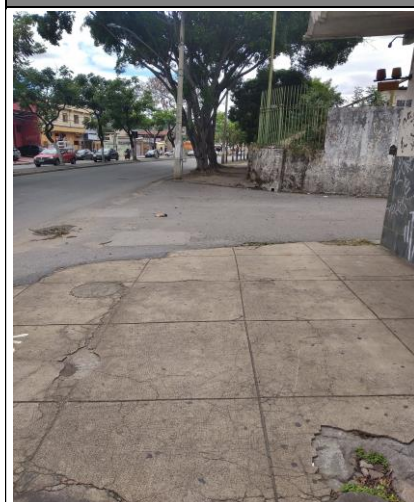
## Foto Geral

| ID | Itens Avaliados | Respostas | Nota |
|---|---|---|---|
| P_4 | Existência de Buracos ? | Poucos | 5 |
| P_5 | Condições Gerais do Piso e meio-fio da calçada ? | Péssimo | 0 |
| P_6 | Presença de desníveis ? | Médio | 3 |
| P_7 | Tem rebaixamento de calçada para Pedestre ? | Não, mas deveria ter. | 0 |
| P_9 | A calçada Possui Rebaixamento de Veículos correto ? | Não | 0 |
| P_11 | O Passeio está no padrão da SMPU ? | Não | 0 |
| P_16 | Classificação geral da calçada pelo pesquisador. | Ruim | 0 |
