# Lote 1 - Rota: Padre Pedro Pinto

| Diagnóstico da Calçada | Qualidade do Serviço | |
| Endereço: Rua Padre Pedro Pinto, s/nº | 90 | B |
| Data do Registro: 13/11/2019 11:01:16 | | |

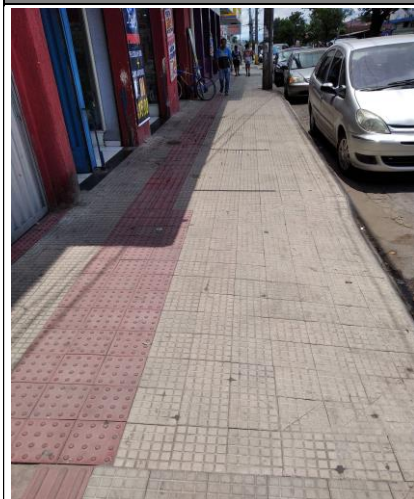
## Foto Geral

| ID | Itens Avaliados | Respostas | Nota |
|---|---|---|---|
| P_5 | Condições Gerais do Piso e meio-fio da calçada ? | Ótimo(a) | 10 |
| P_11 | O Passeio está no padrão da SMPU ? | Não | 0 |
| P_16 | Classificação geral da calçada pelo pesquisador. | Ótimo(a) | 10 |

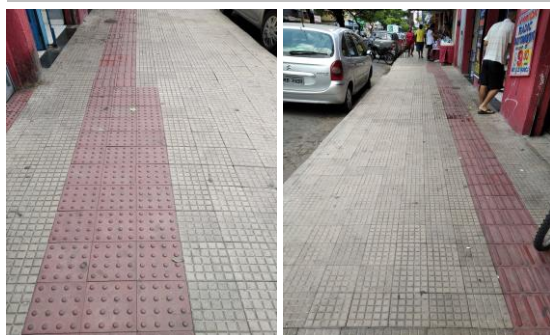
## Fotos Complementares - Detalhes do Passeio

| ID | Itens Avaliados | Respostas | Nota |
|---|---|---|---|
| P_8_1 | O piso tátil está no eixo da faixa livre ? | Não | 0 |
| P_8_2 | Se tem uma leve mudança de direção está conforme a norma ? | Não | 0 |
