# Lote 1 - Rota: Padre Pedro Pinto

| Diagnóstico da Calçada | Qualidade do Serviço | |
| Endereço: Rua Padre Pedro Pinto, 3027 | 65 | C |
| Data do Registro: 21/11/2019 10:03:42 | | |

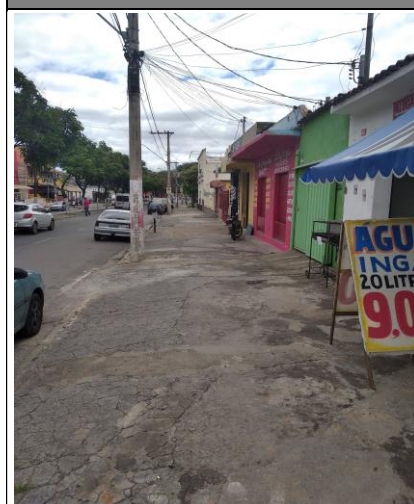
## Foto Geral

| ID | Itens Avaliados | Respostas | Nota |
|---|---|---|---|
| P_4 | Existência de Buracos ? | Poucos | 5 |
| P_5 | Condições Gerais do Piso e meio-fio da calçada ? | Regular | 5 |
| P_9 | A calçada Possui Rebaixamento de Veículos correto ? | Não | 0 |
| P_11 | O Passeio está no padrão da SMPU ? | Não | 0 |
| P_16 | Classificação geral da calçada pelo pesquisador. | Regular | 5 |
