# Lote 1 - Rota: Padre Pedro Pinto

| Diagnóstico da Calçada | Qualidade do Serviço | |
| Endereço: Rua Padre Pedro Pinto, 2515 | 45 | D |
| Data do Registro: 21/11/2019 11:07:54 | | |

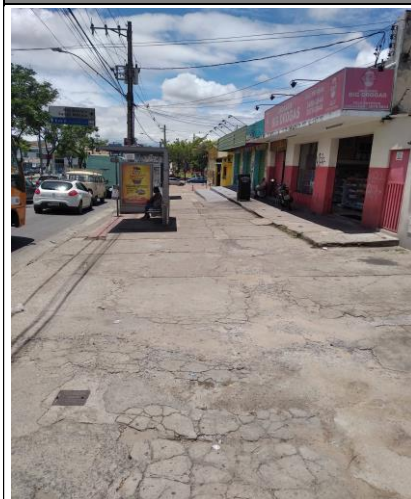
Foto Geral

| ID | Itens Avaliados | Respostas | Nota |
|---|---|---|---|
| P_5 | Condições Gerais do Piso e meio-fio da calçada ? | Péssimo | 0 |
| P_6 | Presença de desníveis ? | Severo | 0 |
| P_16 | Classificação geral da calçada pelo pesquisador. | Ruim | 0 |

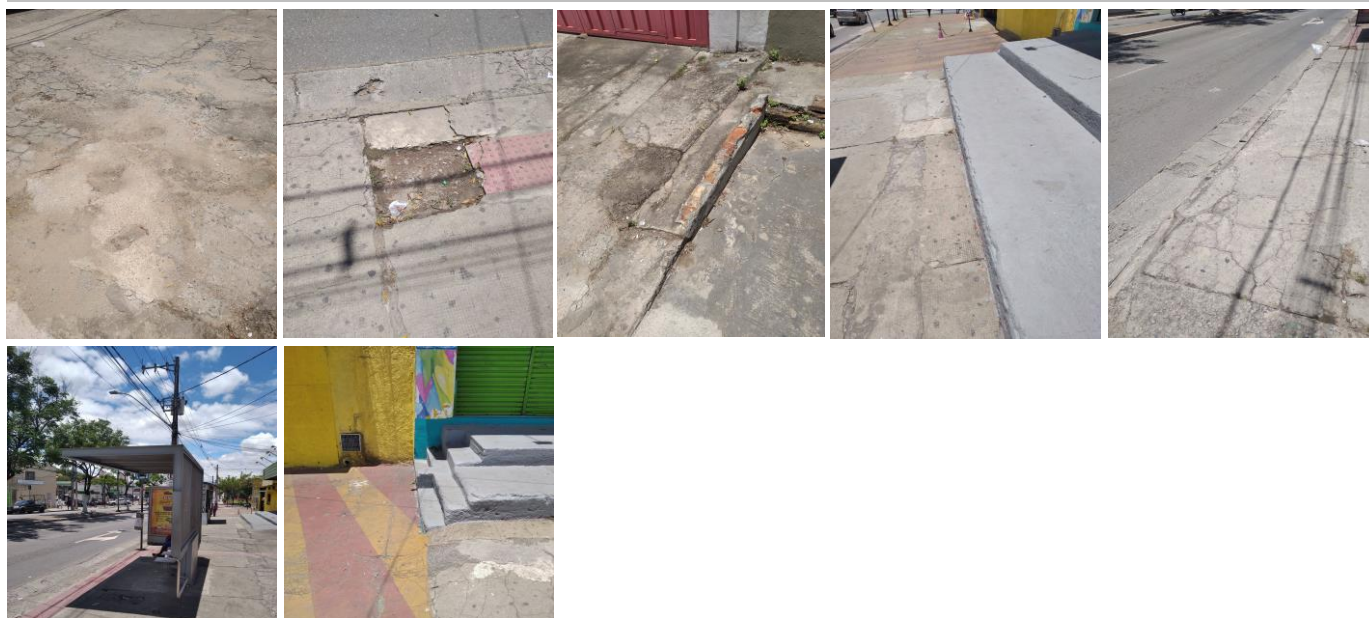
Fotos Complementares - Detalhes do Passeio

| ID | Itens Avaliados | Respostas | Nota |
|---|---|---|---|
| P_4 | Existência de Buracos ? | Poucos | 5 |
