# Lote 5 - Rota: Afonso Pena

**FRATAR**  
ENGENHARIA CONSULTIVA

Diagnóstico da Calçada		Qualidade do Serviço	
Endereço: Rua Professor Morais, 363		30	E
Data do Registro: 12/11/2019 14:40:56			
Num. Lote CTM: 10081300180

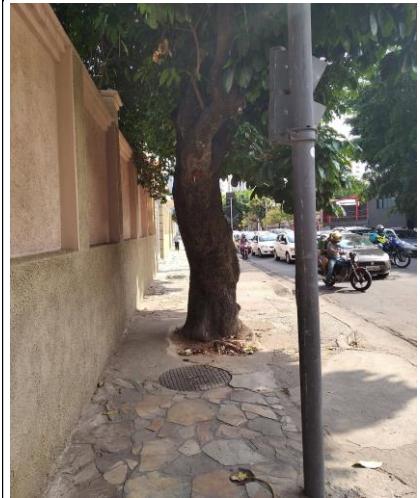
## Foto Geral

ID	Itens Avaliados	Respostas	Nota
P_1	O Mobiliário urbano está dentro da faixa de serviço de 70 cm ?	Sim	-
P_2	Qual a largura livre do Passeio ?	Abaixo 0.80 m	1
P_3	Tipo de revestimento da caçada ?	Outro	8
P_4	Existencia de Buracos ?	Poucos	5
P_5	Condições Gerais do Piso e meio-fio da calçada ?	Regular	5
P_6	Presença de desniveis ?	Severo	10
P_7	Tem rebaixamento de calçada para Pedestre ?	Sim	9
P_8	Possui piso tátil ao longo da Calçada ?	Não	-
P_9	A calçada Possui Rebaixamento de Veículos correto ?	Não	10
P_10	Existencia de altura livre menor que 2,10 m ?	Não	-
P_11	O Passeio está no padrao da SMPU ?	Não	0
P_12	A testada possui prática de estacionamento sobre o passeio ?	Não	10
P_13	Existe algum dispositivo de Drenagem sobre a calçada ?	Sim	0
P_14	Existe PED em frente a testada ?	Sim	-
P_15	Existe FTP em frente a testada ?	Sim	-
P_16	Classificação geral da calçada pelo pesquisador.	Regular	5

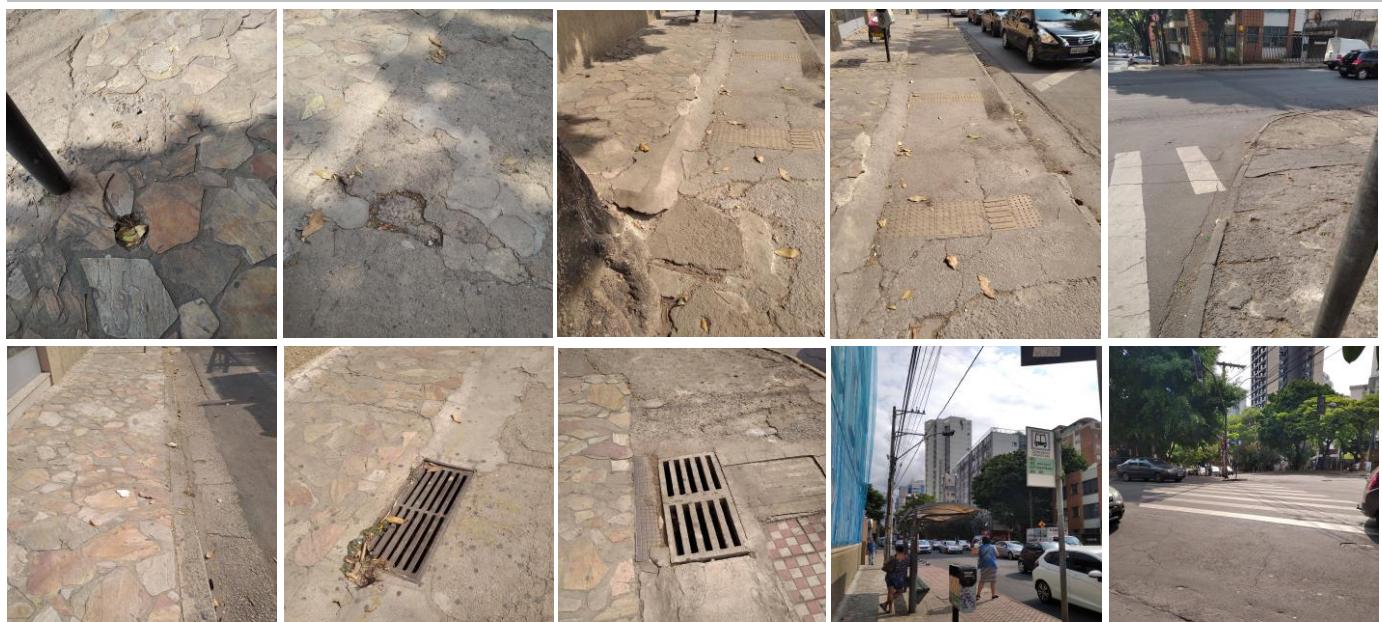
## Fotos Complementares - Detalhes do Passeio

P_13_2		possui um rebaixo sem nenhum piso tátil	0
