# Lote 4 - Rota: Raja Gabáglia

**FRATAR**  
ENGENHARIA CONSULTIVA

| Diagnóstico da Calçada | Qualidade do Serviço | |
| Endereço: Av. Raja Gabaglia, 4337 | 65 | C |

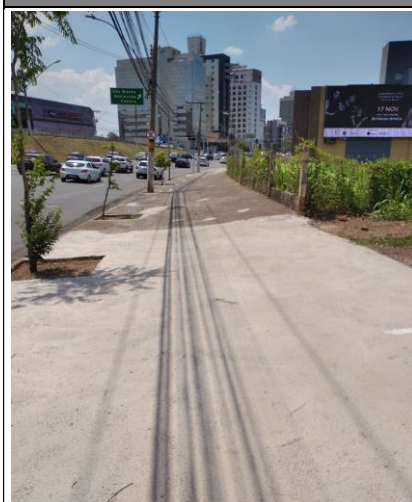
## Foto Geral

| ID | Itens Avaliados | Respostas | Nota |
|---|---|---|---|
| P_4 | Existência de Buracos ? | Poucos | 5 |
| P_5 | Condições Gerais do Piso e meio-fio da calçada ? | Regular | 5 |
| P_16 | Classificação geral da calçada pelo pesquisador. | Regular | 5 |
