# Lote 5 - Rota: Sul

| Diagnóstico da Calçada | Qualidade do Serviço | |
| Endereço: Av. Nossa Sra. Do Carmo, s/nº | 40 | D |
| Data do Registro: 11/11/2019 15:35:16 | | |

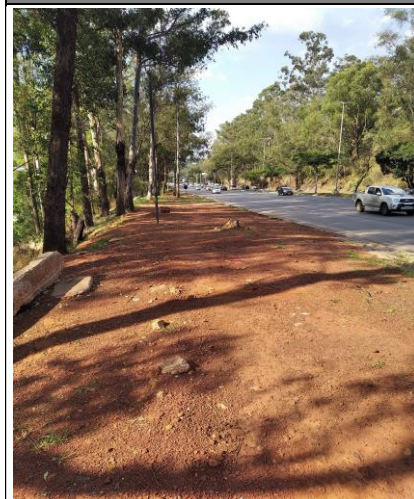
## Foto Geral

| ID | Itens Avaliados | Respostas | Nota |
|---|---|---|---|
| P_3 | Tipo de revestimento da calçada ? | Terra | 8 |
| P_5 | Condições Gerais do Piso e meio-fio da calçada ? | Péssimo | 0 |
| P_16 | Classificação geral da calçada pelo pesquisador. | Ruim | 0 |
