# Lote 1 - Rota: Noroeste

| Diagnóstico da Calçada | Qualidade do Serviço | |
| Endereço: Av. Brigadeiro Eduardo Gomes, 2555 | 59 | C |
| Num. Lote CTM: 130465000100 | | |

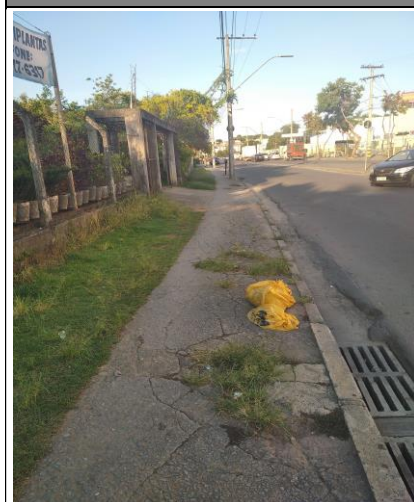
## Foto Geral

| ID | Itens Avaliados | Respostas | Nota |
|---|---|---|---|
| P_4 | Existência de Buracos ? | Poucos | 5 |
| P_5 | Condições Gerais do Piso e meio-fio da calçada ? | Regular | 5 |
| P_16 | Classificação geral da calçada pelo pesquisador. | Regular | 5 |

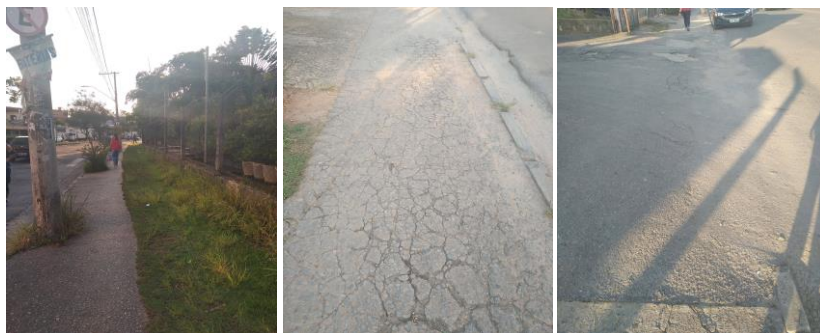
## Fotos Complementares - Detalhes do Passeio

| ID | Itens Avaliados | Respostas | Nota |
|---|---|---|---|
| P_2 | Qual a largura livre do Passeio ? | Entre 0.80 m e 1.20 m | 4 |
| P_9 | A calçada Possui Rebaixamento de Veículos correto ? | Não | 0 |
| P_11 | O Passeio está no padrão da SMPU ? | Não | 0 |
