# Lote 5 - Rota: Afonso Pena

| Diagnóstico da Calçada | Qualidade do Serviço | |
| Endereço: Rua Rio Grande do Norte, 1204 | 65 | C |
| Data do Registro: 14/11/2019 11:07:16 | | |

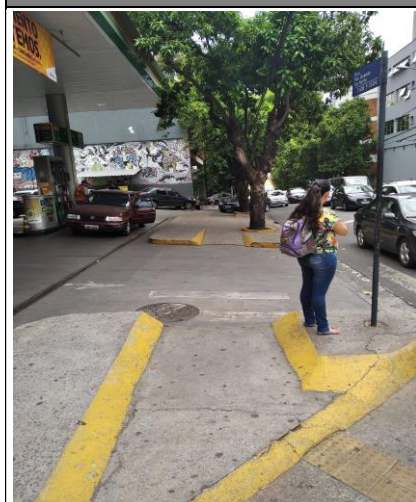
Foto Geral

| ID | Itens Avaliados | Respostas | Nota |
|---|---|---|---|
| P_16 | Classificação geral da calçada pelo pesquisador. | Regular | 10 |
