# Lote 1 - Rota: Carlos Luz

**FRATAR**  
ENGENHARIA CONSULTIVA

| Diagnóstico da Calçada | Qualidade do Serviço | |
| Endereço: Rua Monteiro Lobato, 445 | 74 | B |

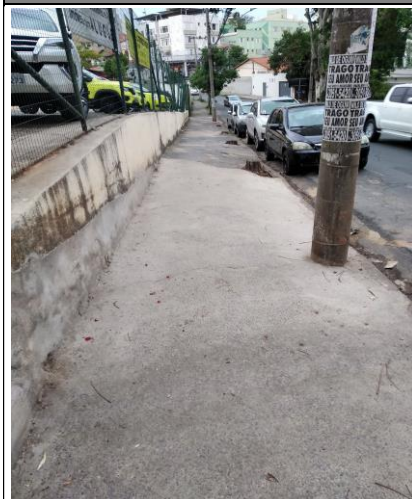
## Foto Geral

| ID | Itens Avaliados | Respostas | Nota |
|---|---|---|---|
| P_16 | Classificação geral da calçada pelo pesquisador. | Ótimo(a) | 10 |
