# Lote 1 - Rota: Padre Pedro Pinto

**FRATAR**  
ENGENHARIA CONSULTIVA

| Diagnóstico da Calçada | Qualidade do Serviço | |
|---|---|---|
| Endereço: Rua Padre Pedro Pinto, 6461 | 37 | D |
| Num. Lote CTM: 210384100320 | | |

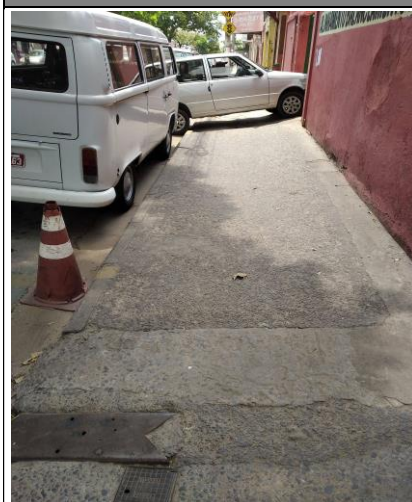
## Foto Geral

| ID | Itens Avaliados | Respostas | Nota |
|---|---|---|---|
| P_5 | Condições Gerais do Piso e meio-fio da calçada ? | Péssimo | 0 |
| P_6 | Presença de desníveis ? | Severo | 0 |
| P_16 | Classificação geral da calçada pelo pesquisador. | Ruim | 0 |

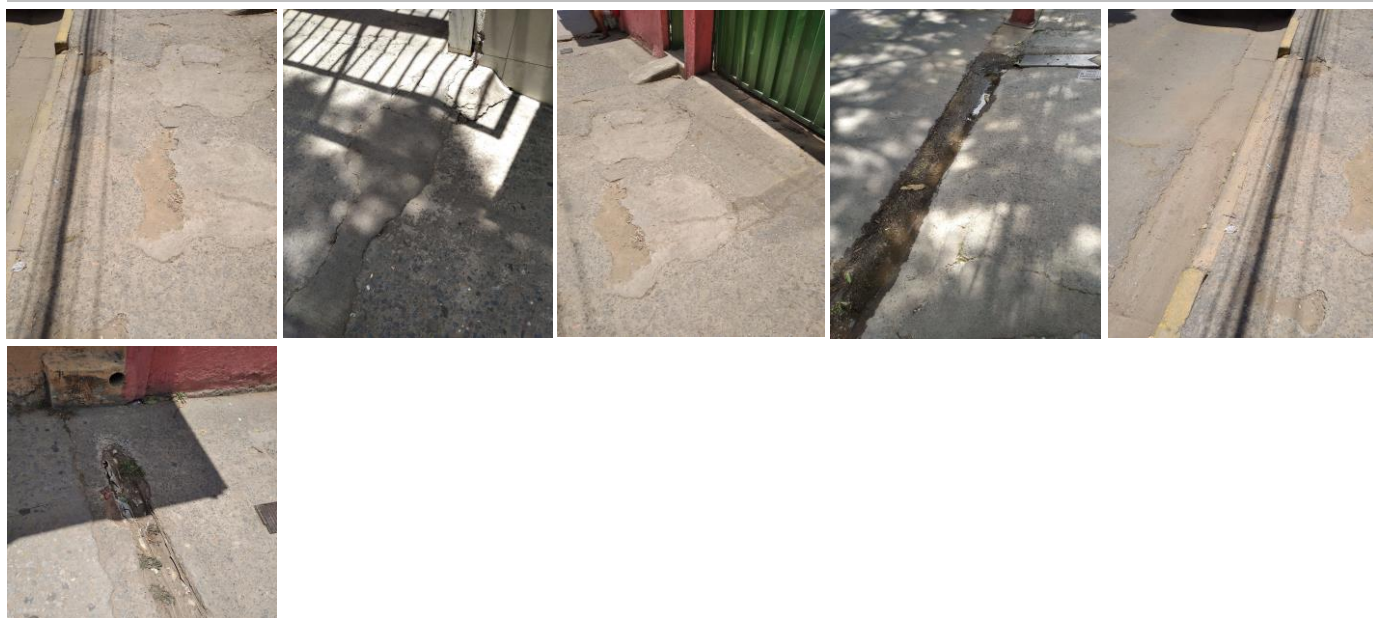
## Fotos Complementares - Detalhes do Passeio

| ID | Itens Avaliados | Respostas | Nota |
|---|---|---|---|
| P_4 | Existência de Buracos ? | Poucos | 5 |
| P_9 | A calçada Possui Rebaixamento de Veículos correto ? | Não | 0 |

| ID | Itens Avaliados | Respostas | Nota |
|---|---|---|---|
| P_13_1 | Dispositivo de Drenagem está devidamente instalado e bem conservado? | Não | -3 |
| P_13_2 | Dispositivo de Drenagem oferece risco para caminamento seguro de pedestre? | Sim | -5 |
