# Lote 5 - Rota: Afonso Pena

**FRATAR**  
ENGENHARIA CONSULTIVA

| Diagnóstico da Calçada | Qualidade do Serviço | |
| Endereço: Av. Afonso Pena, 1116 | 70 | C |

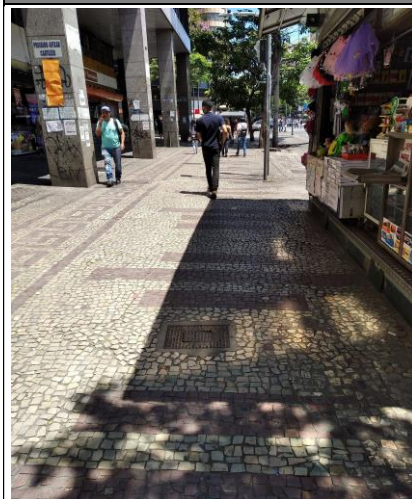
## Foto Geral

| ID | Itens Avaliados | Respostas | Nota |
|---|---|---|---|
| P_16 | Classificação geral da calçada pelo pesquisador. | Ótimo(a) | 10 |
