# Lote 5 - Rota: Afonso Pena

| Diagnóstico da Calçada | Qualidade do Serviço | |
| Endereço: Av. Afonso Pena, 4159 | 85 | B |
| Data do Registro: 01/11/2019 10:07:16 | | |

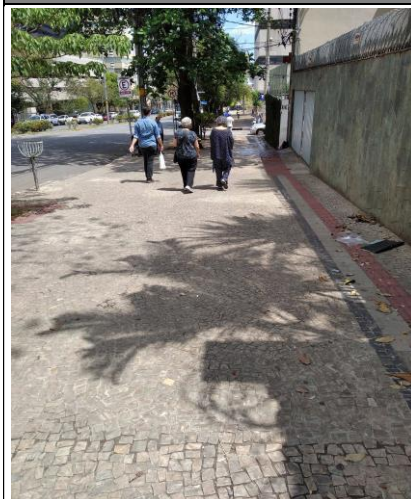
Foto Geral

| ID | Itens Avaliados | Respostas | Nota |
|---|---|---|---|
| P_16 | Classificação geral da calçada pelo pesquisador. | Ótimo(a) | 10 |
