# Lote 5 - Rota: Afonso Pena

**FRATAR**  
ENGENHARIA CONSULTIVA

| Diagnóstico da Calçada | Qualidade do Serviço | |
| Endereço: Av. Afonso Pena, 3678 | 78 | B |

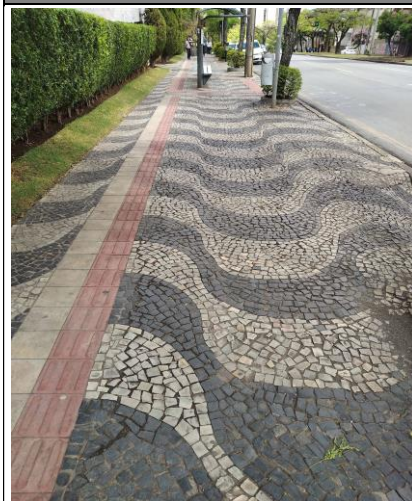
Foto Geral

| ID | Itens Avaliados | Respostas | Nota |
|---|---|---|---|
| P_5 | Condições Gerais do Piso e meio-fio da calçada ? | Ótimo(a) | 10 |
| P_16 | Classificação geral da calçada pelo pesquisador. | Ótimo(a) | 10 |
