# Lote 5 - Rota: Sul

**FRATAR**  
ENGENHARIA CONSULTIVA

| Diagnóstico da Calçada | Qualidade do Serviço | |
| Endereço: Av. Cristovão Colombo, 273 | 63 | C |

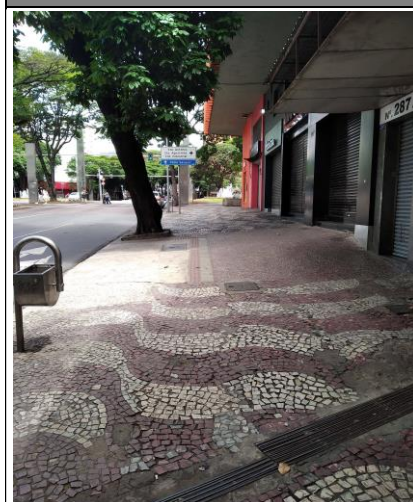
## Foto Geral

| ID | Itens Avaliados | Respostas | Nota |
|---|---|---|---|
| P_4 | Existência de Buracos ? | Poucos | 5 |
| P_5 | Condições Gerais do Piso e meio-fio da calçada ? | Regular | 5 |
| P_16 | Classificação geral da calçada pelo pesquisador. | Regular | 5 |

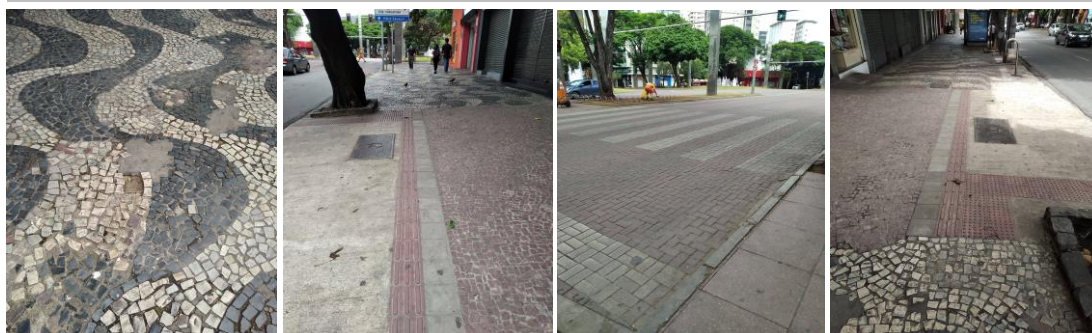
## Fotos Complementares - Detalhes do Passeio

| ID | Itens Avaliados | Respostas | Nota |
|---|---|---|---|
| P_13_2 | | possui piso tátil apenas na frente de uma das lojas. | 0 |
