Lote 1 - Rota: Noroeste

FRATAR
ENGENHARIA CONSULTIVA

Diagnóstico da Calçada		Qualidade do Serviço	
Endereço: Av. Abílio Machado, 2189		80	B
Data do Registro: 11/11/2019 16:50:59			
Num. Lote CTM: 130118500575

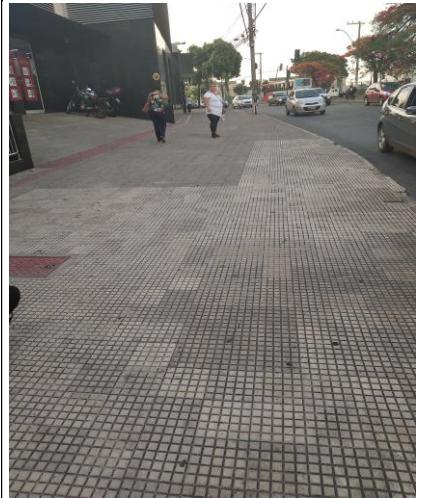
Foto Geral

ID	Itens Avaliados	Respostas	Nota
P_1	O Mobiliário urbano está dentro da faixa de serviço de 70 cm ?	Sim	-
P_2	Qual a largura livre do Passeio ?	Acima de 1.50 m	10
P_3	Tipo de revestimento da caçada ?	Ladrilho Hidráulico	10
P_4	Existencia de Buracos ?	Nenhum	10
P_5	Condições Gerais do Piso e meio-fio da calçada ?	Ótimo(a)	10
P_6	Presença de desniveis ?	Nenhum	10
P_7	Tem rebaixamento de calçada para Pedestre ?	Não	10
P_8	Possui piso tátil ao longo da Calçada ?	Sim	-
P_9	A calçada Possui Rebaixamento de Veículos correto ?	N.A	0
P_10	Existencia de altura livre menor que 2,10 m ?	Não	-
P_11	O Passeio está no padrao da SMPU ?	Não	0
P_12	A testada possui prática de estacionamento sobre o passeio ?	Não	10
P_13	Existe algum dispositivo de Drenagem sobre a calçada ?	Não	0
P_14	Existe PED em frente a testada ?	Não	-
P_15	Existe FTP em frente a testada ?	Não	-
P_16	Classificação geral da calçada pelo pesquisador.	Ótimo(a)	10
