# Lote 1 - Rota: Padre Pedro Pinto

**FRATAR**  
ENGENHARIA CONSULTIVA

| Diagnóstico da Calçada | Qualidade do Serviço | |
| Endereço: Rua Padre Pedro Pinto, s/nº | 62 | C |

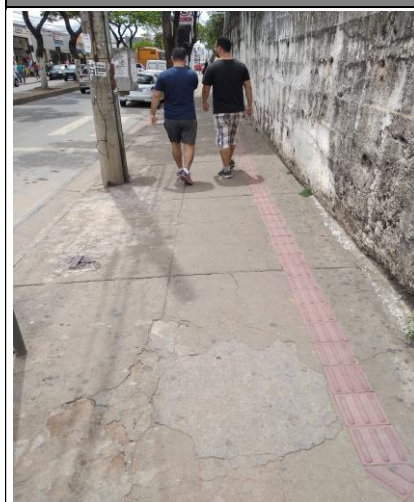
Foto Geral

| ID | Itens Avaliados | Respostas | Nota |
|---|---|---|---|
| P_4 | Existência de Buracos ? | Poucos | 5 |
| P_5 | Condições Gerais do Piso e meio-fio da calçada ? | Regular | 5 |
| P_16 | Classificação geral da calçada pelo pesquisador. | Regular | 5 |

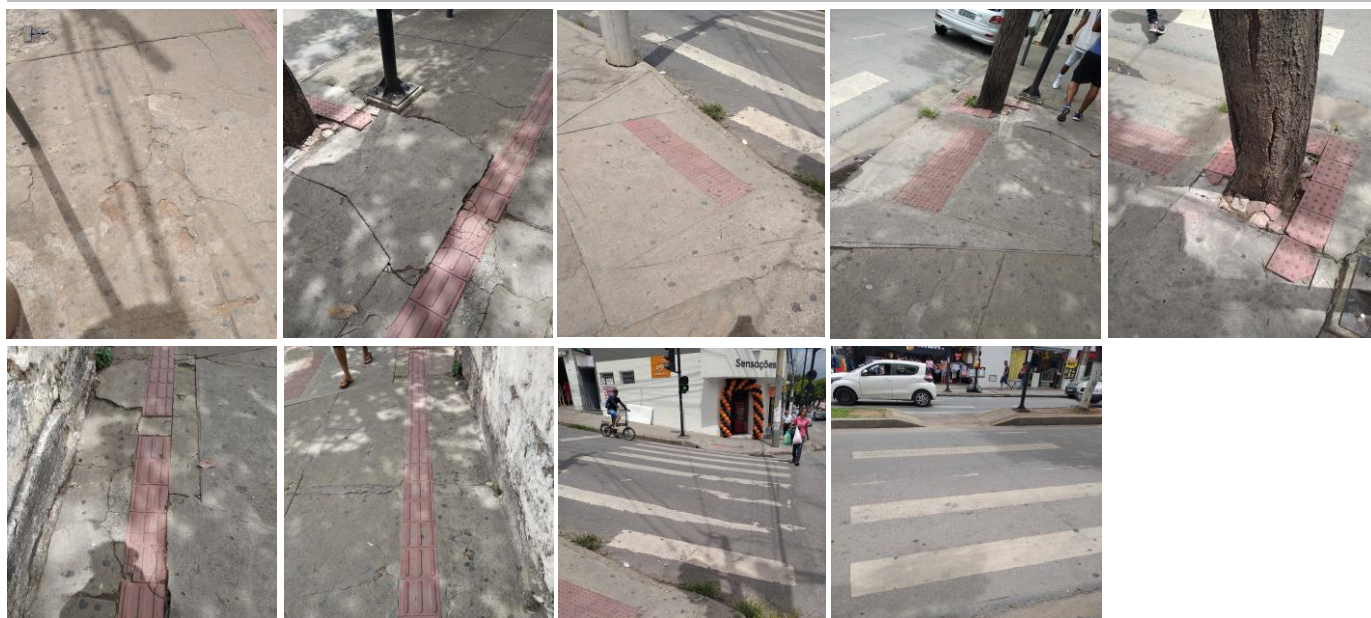
Fotos Complementares - Detalhes do Passeio

| ID | Itens Avaliados | Respostas | Nota |
|---|---|---|---|
| P_7_1_2 | Se for do Tipo 1, O rebaixo tem abas conforme a norma ? | Não | -1 |
| P_7_3 | O rebaixo possui piso tátil ? | Tem só piso de alerta | -1 |
| P_7_3_1 | O piso tátil de alerta e direcional do rebaixo está conforme a norma ? | Não | -1 |
| P_8_8 | O piso tátil está em boas condições aparentes? | Não | 0 |
