# Lote 4 - Rota: Raja Gabáglia

| Diagnóstico da Calçada | Qualidade do Serviço | |
| Endereço: Av. Raja Gabáglia, 3320 | 92 | A |
| Data do Registro: 11/11/2019 09:41:26 | | |

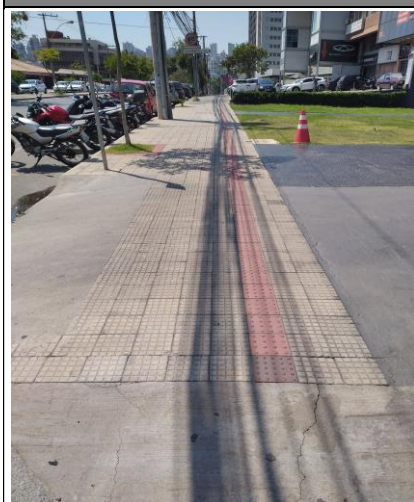
## Foto Geral

| ID | Itens Avaliados | Respostas | Nota |
|---|---|---|---|
| P_6 | Presença de desníveis ? | Leve | 7 |
| P_16 | Classificação geral da calçada pelo pesquisador. | Ótimo(a) | 10 |
