# Lote 4 - Rota: Contorno

**FRATAR**  
ENGENHARIA CONSULTIVA

| Diagnóstico da Calçada | Qualidade do Serviço | |
| Endereço: Av.Contorno, 1454 | 52 | C |

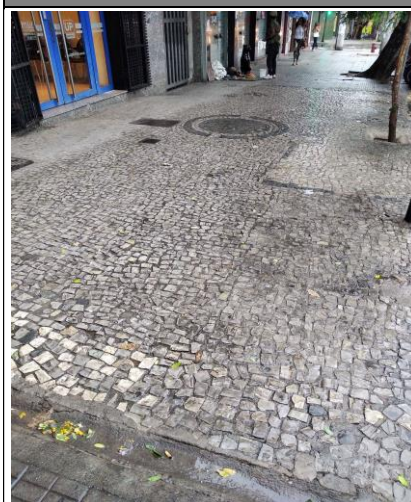
## Foto Geral

| ID | Itens Avaliados | Respostas | Nota |
|---|---|---|---|
| P_3 | Tipo de revestimento da calçada ? | Pedra Portuguesa | 8 |
| P_4 | Existência de Buracos ? | Poucos | 5 |
| P_5 | Condições Gerais do Piso e meio-fio da calçada ? | Regular | 5 |
| P_6 | Presença de desníveis ? | Leve | 7 |
| P_16 | Classificação geral da calçada pelo pesquisador. | Regular | 5 |
