# Lote 4 - Rota: Raja Gabáglia

**FRATAR**  
ENGENHARIA CONSULTIVA

| Diagnóstico da Calçada | Qualidade do Serviço | |
| Endereço: Rua São Paulo, 1604 | 70 | C |

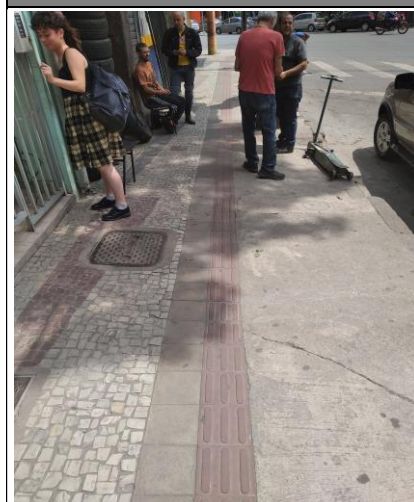
Foto Geral

| ID | Itens Avaliados | Respostas | Nota |
|---|---|---|---|
| P_16 | Classificação geral da calçada pelo pesquisador. | Regular | 5 |
