Lote 4 - Rota: Contorno

FRATAR
ENGENHARIA CONSULTIVA

Diagnóstico da Calçada	Qualidade do Serviço	
Endereço: Av.Contorno, 3257 Data do Registro: 08/11/2019 17:29:30 Num. Lote CTM: 60085800400	83	B

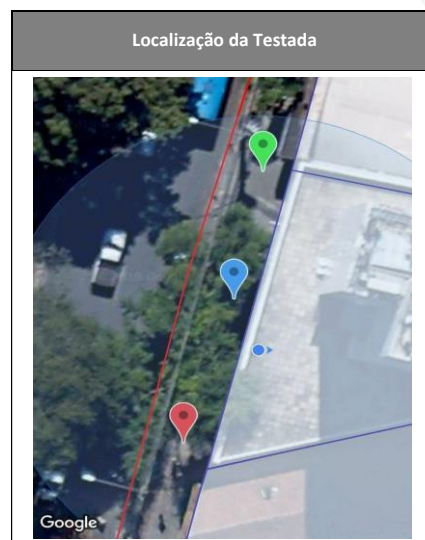
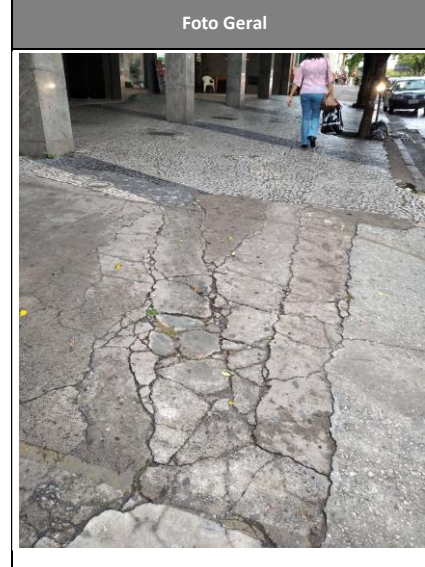
ID	Itens Avaliados	Respostas	Nota
P_1	O Mobiliário urbano está dentro da faixa de serviço de 70 cm ?	Sim	-
P_2	Qual a largura livre do Passeio ?	Acima de 1.50 m	10
P_3	Tipo de revestimento da calçada ?	Pedra Portuguesa	8
P_4	Existência de Buracos ?	Poucos	5
P_5	Condições Gerais do Piso e meio-fio da calçada ?	Ótimo(a)	10
P_6	Presença de desníveis ?	Nenhum	10
P_7	Tem rebaixamento de calçada para Pedestre ?	Não	10
P_8	Possui piso tátil ao longo da Calçada ?	Não	-
P_9	A calçada Possui Rebaixamento de Veículos correto ?	Sim	10
P_10	Existência de altura livre menor que 2,10 m ?	Não	-
P_11	O Passeio está no padrão da SMPU ?	Não	0
P_12	A testada possui prática de estacionamento sobre o passeio ?	Não	10
P_13	Existe algum dispositivo de Drenagem sobre a calçada ?	Não	0
P_14	Existe PED em frente a testada ?	Não	-
P_15	Existe FTP em frente a testada ?	Não	-
P_16	Classificação geral da calçada pelo pesquisador.	Ótimo(a)	10
