# Lote 1 - Rota: Noroeste

| Diagnóstico da Calçada | Qualidade do Serviço | |
| Endereço: Av. Brigadeiro Eduardo Gomes, 650 | 62 | C |
| Num. Lote CTM: 130099200240 | | |

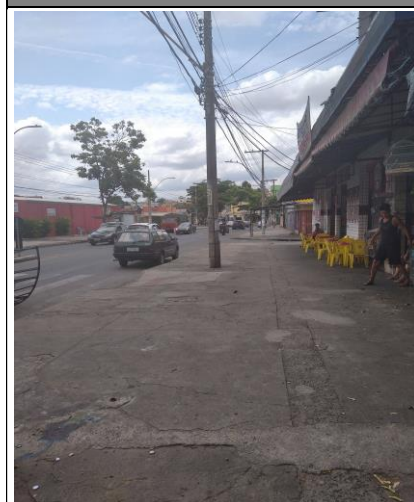
Foto Geral

| ID | Itens Avaliados | Respostas | Nota |
|---|---|---|---|
| P_4 | Existência de Buracos ? | Poucos | 5 |
| P_5 | Condições Gerais do Piso e meio-fio da calçada ? | Regular | 5 |
| P_16 | Classificação geral da calçada pelo pesquisador. | Regular | 5 |

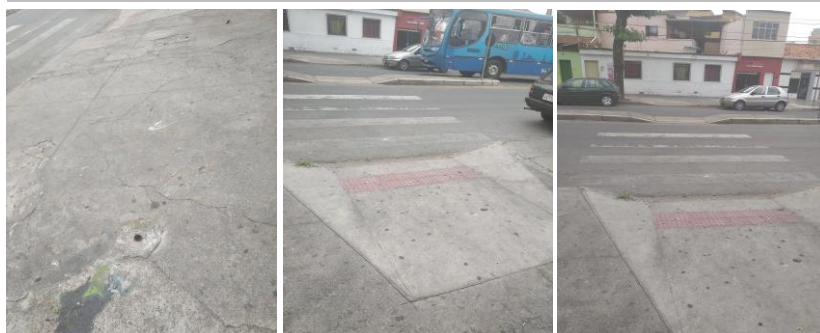
Fotos Complementares - Detalhes do Passeio

| ID | Itens Avaliados | Respostas | Nota |
|---|---|---|---|
| P_7_1_2 | Se for do Tipo 1, O rebaixo tem abas conforme a norma ? | Não | -1 |
| P_7_3 | O rebaixo possui piso tátil ? | Tem só piso de alerta | -1 |
| P_7_3_1 | O piso tátil de alerta e direcional do rebaixo está conforme a norma ? | Não | -1 |
