# Lote 3 - Rota: Antônio Carlos II

**FRATAR**  
ENGENHARIA CONSULTIVA

| Diagnóstico da Calçada | Qualidade do Serviço | |
|---|---|---|
| Endereço: Av. Portugal, 2535 | 60 | C |
| Data do Registro: 19/11/2019 12:09:26 | | |

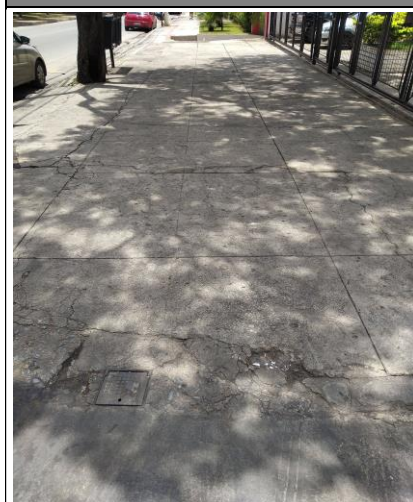
## Foto Geral

| ID | Itens Avaliados | Respostas | Nota |
|---|---|---|---|
| P_4 | Existência de Buracos ? | Poucos | 5 |
| P_5 | Condições Gerais do Piso e meio-fio da calçada ? | Regular | 5 |
| P_6 | Presença de desníveis ? | Severo | 0 |
| P_9 | A calçada Possui Rebaixamento de Veículos correto ? | Não | 0 |
| P_11 | O Passeio está no padrão da SMPU ? | Não | 0 |
