# Lote 5 - Rota: Sul

**FRATAR**  
ENGENHARIA CONSULTIVA

| Diagnóstico da Calçada | Qualidade do Serviço | |
| Endereço: Av. Nossa Sra. Do Carmo, 1928 | 55 | C |

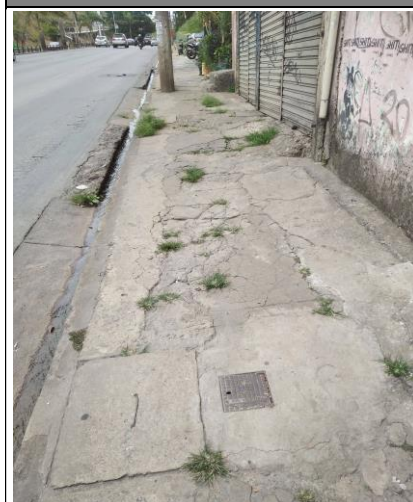
## Foto Geral

| ID | Itens Avaliados | Respostas | Nota |
|---|---|---|---|
| P_4 | Existência de Buracos ? | Poucos | 5 |
| P_5 | Condições Gerais do Piso e meio-fio da calçada ? | Péssimo | 5 |
| P_16 | Classificação geral da calçada pelo pesquisador. | Ruim | 5 |

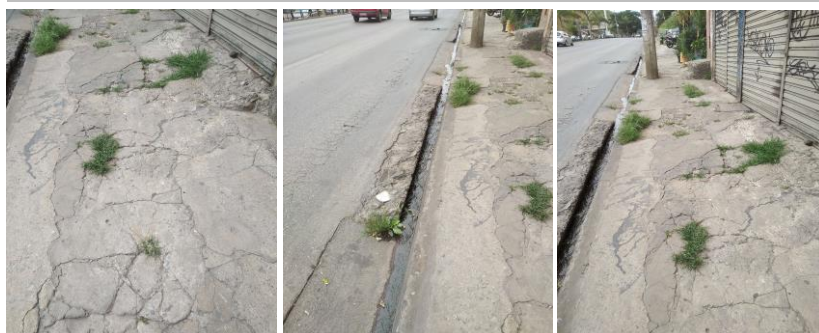
## Fotos Complementares - Detalhes do Passeio

| ID | Itens Avaliados | Respostas | Nota |
|---|---|---|---|
| P_9 | A calçada Possui Rebaixamento de Veículos correto ? | Não | 0 |
| P_11 | O Passeio está no padrão da SMPU ? | Não | 0 |
