# Lote 4 - Rota: Raja Gabáglia

| Diagnóstico da Calçada | Qualidade do Serviço | |
| Endereço: Av. Raja Gabaglia, 4654 | 35 | D |

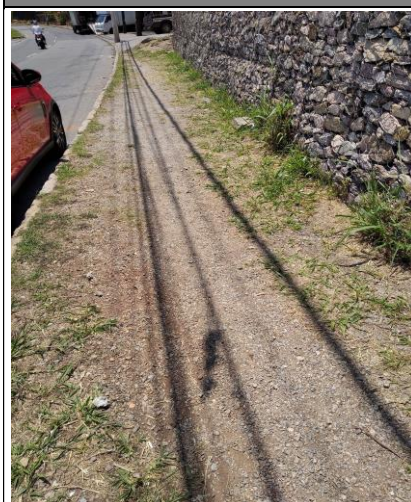
## Foto Geral

| ID | Itens Avaliados | Respostas | Nota |
|---|---|---|---|
| P_3 | Tipo de revestimento da calçada ? | Terra | -10 |
| P_4 | Existência de Buracos ? | Poucos | 5 |
| P_5 | Condições Gerais do Piso e meio-fio da calçada ? | Péssimo | 0 |
| P_11 | O Passeio está no padrão da SMPU ? | Não | 0 |
| P_16 | Classificação geral da calçada pelo pesquisador. | Ruim | 0 |
