# Lote 5 - Rota: Sul

**FRATAR**  
ENGENHARIA CONSULTIVA

| Diagnóstico da Calçada | Qualidade do Serviço | |
| Endereço: Av. Nossa Sra. Do Carmo, 1721 | 59 | C |

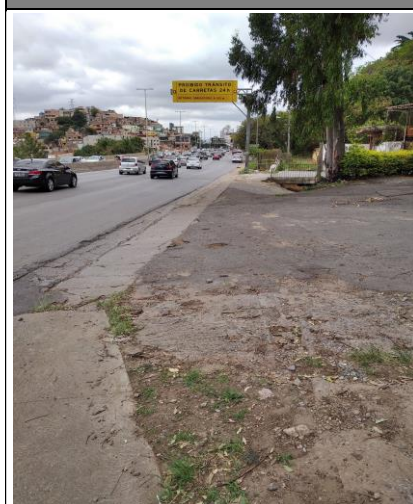
## Foto Geral

| ID | Itens Avaliados | Respostas | Nota |
|---|---|---|---|
| P_16 | Classificação geral da calçada pelo pesquisador. | Regular | 10 |
