# Lote 4 - Rota: Raja Gabágia

**FRATAR**  
ENGENHARIA CONSULTIVA

| Diagnóstico da Calçada | Qualidade do Serviço | |
|---|---|---|
| Endereço: Rua Curitiba, 612 | 78 | B |

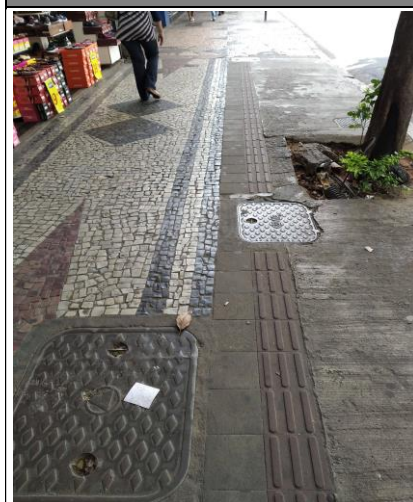
## Foto Geral

| ID | Itens Avaliados | Respostas | Nota |
|---|---|---|---|
| P_16 | Classificação geral da calçada pelo pesquisador. | Ótimo(a) | 10 |
