# Lote 1 - Rota: Padre Pedro Pinto

**FRATAR**  
ENGENHARIA CONSULTIVA

| Diagnóstico da Calçada | Qualidade do Serviço | |
| Endereço: Rua Padre Pedro Pinto, 903 | 53 | C |

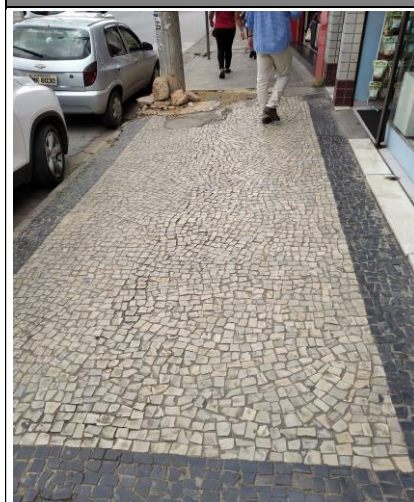
## Foto Geral

| ID | Itens Avaliados | Respostas | Nota |
|---|---|---|---|
| P_5 | Condições Gerais do Piso e meio-fio da calçada ? | Péssimo | 0 |
| P_16 | Classificação geral da calçada pelo pesquisador. | Ruim | 0 |

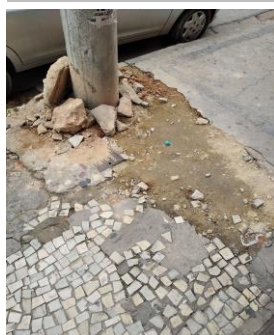
## Fotos Complementares - Detalhes do Passeio

| ID | Itens Avaliados | Respostas | Nota |
|---|---|---|---|
| P_4 | Existência de Buracos ? | Poucos | 5 |
