# Lote 5 - Rota: Sul

**FRATAR**  
ENGENHARIA CONSULTIVA

| Diagnóstico da Calçada | Qualidade do Serviço | |
| Endereço: Praça da Liberdade, s/nº | 61 | C |

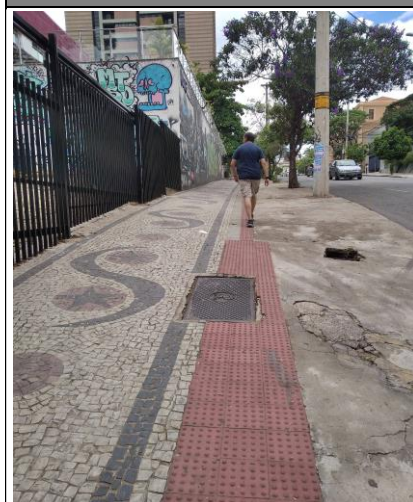
## Foto Geral

| ID | Itens Avaliados | Respostas | Nota |
|---|---|---|---|
| P_4 | Existência de Buracos ? | Poucos | 5 |
| P_5 | Condições Gerais do Piso e meio-fio da calçada ? | Regular | 5 |
| P_9 | A calçada Possui Rebaixamento de Veículos correto ? | Não | 0 |
| P_11 | O Passeio está no padrão da SMPU ? | Não | 0 |
| P_16 | Classificação geral da calçada pelo pesquisador. | Regular | 0 |
